ZÁVĚREČNÁ ZPRÁVA 16-2022

**STAVEBNĚ TECHNICKÉHO PRŮZKUMU S OHLEDEM NA VÝSKYT AZBESTU V OBJEKTECH
BUDOVY KATEDER UNIVERZITY JANA EVANGELISTY PURKYNĚ
NA ADRESE: 400 01 ÚSTÍ NAD LABEM – KLIŠÉ, ČESKÉ MLÁDEŽE 360/8**

PŘEDMĚT PRŮZKUMU:	STAVEBNĚ TECHNICKÝ PRŮZKUM OBJEKTŮ PEDAGOGICKÉ FAKULTY PŘED STAVEBNÍMI ÚPRAVAMI UNIVERZITY UJEP V ÚSTÍ NAD LABEM
OBJEDNATEL:	DIGITRONIC CZ s.r.o. ŠIMKOVA 904/2 500 03 HRADEC KRÁLOVÉ Kateřina Hlavová mob.: +420 722 791 971 e-mail: hlavova@digitronic.cz
MÍSTO STAVBY:	ČESKÉ MLÁDŽE 360/8
OBEC:	400 01 ÚSTÍ NAD LABEM – KLIŠĚ
DATUM PROVEDENÍ PRŮZKUMU:	2. 5. 2022

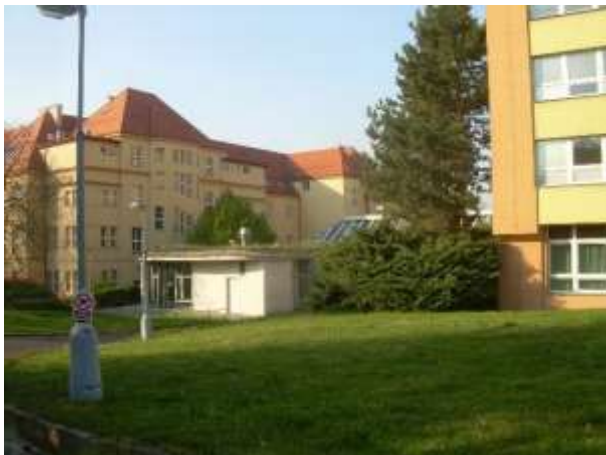
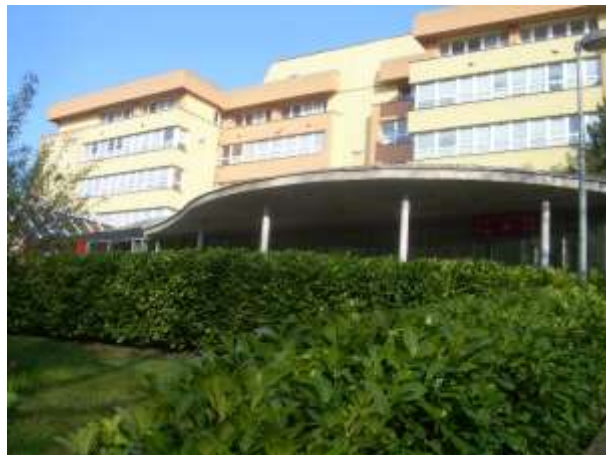
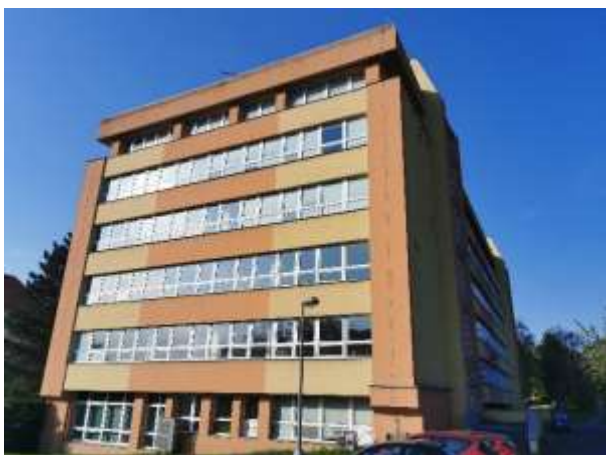
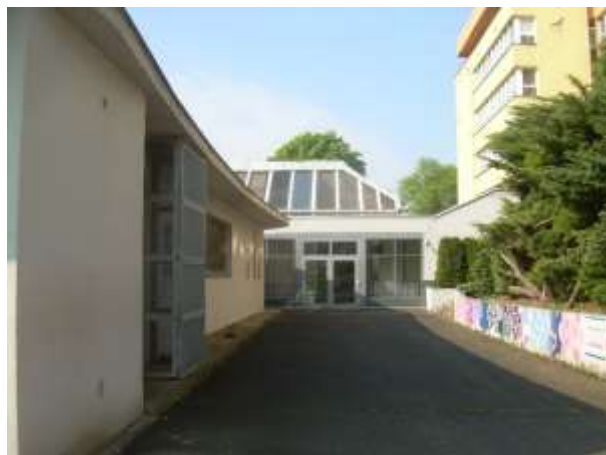
Celkové pohledy na řešené objekty (obrázky č.1, č.2, č.3 a č.4)

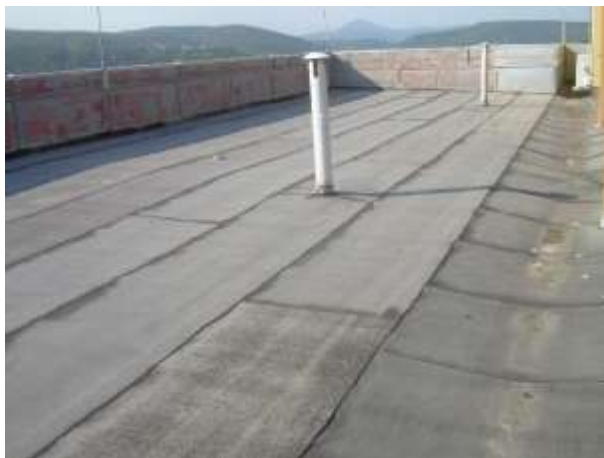
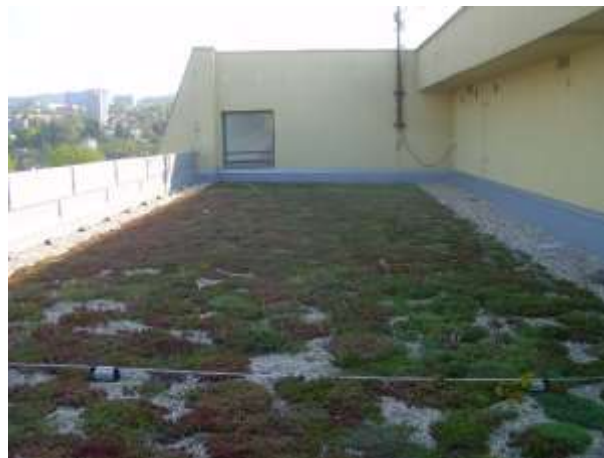
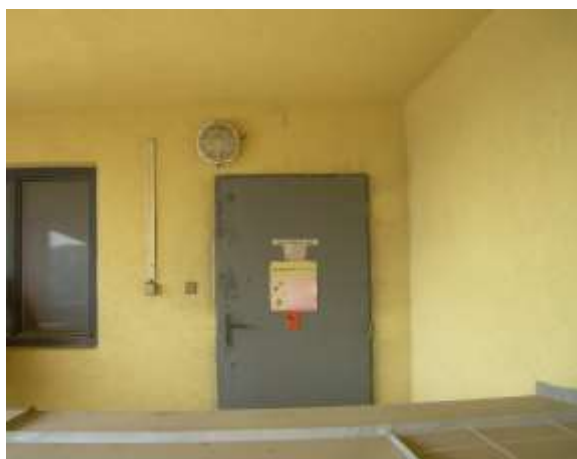
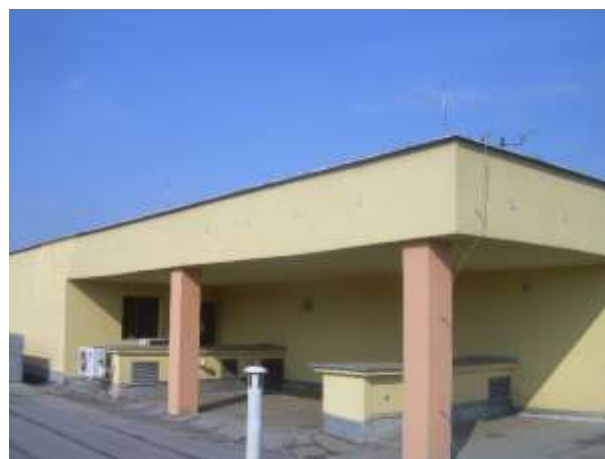
Střešní krytinu objektů tvoří lepenka. Podle informace správce je střecha částečně zateplená. Asfaltové souvrství má na části vrchní vrstvu z PVC fólie, menší část je zatravněná. Dá se předpokládat, že se ve spodních vrstvách střešní krytiny nevyskytuje materiál s obsahem azbestových vláken. Sondy nebyly provedeny z důvodu možného narušení střešní krytiny,

doporučujeme při jakémkoli zásahu do střešního souvrství odebrat vzorek na případnou přítomnost azbestových vláken. Komínky odvětrání nejsou provedeny z materiálů s obsahem azbestu, (*obrázky č. 5, č.6, č.7 a č.8*).

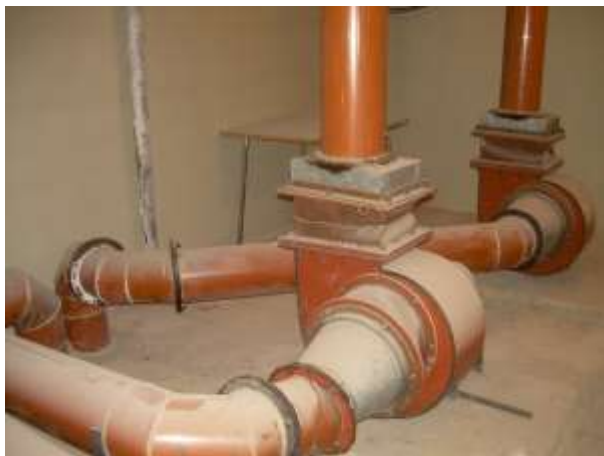
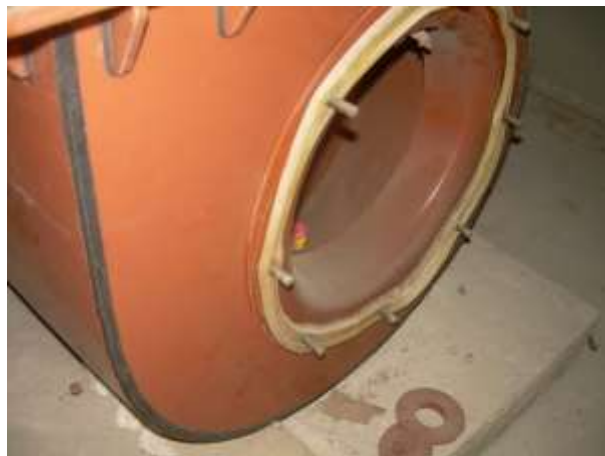
V technické chodbě, která je vedena pod střechou, jsou umístěny původní VZT ventilátory. Materiál plast, těsnění je provedeno tmelovými materiály, případně pryžovými, bez přítomnosti materiálů s podezřením na výskyt azbestu, (obrázky č. 9 a č. 10).

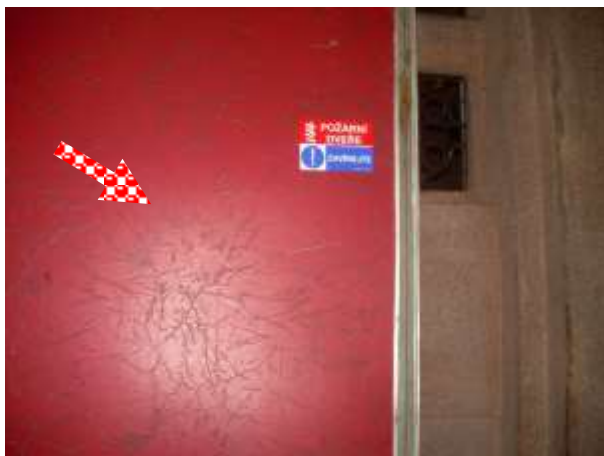
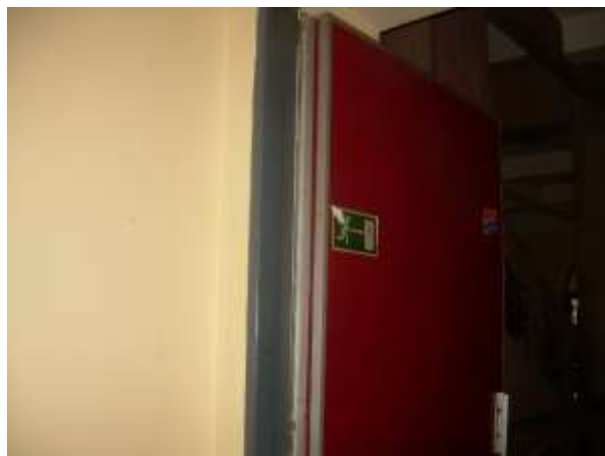
V objektu se vyskytují na každém podlaží požární dveře, které mohou mít ve své konstrukci materiál s obsahem azbestu, (obrázky č. 11 a č. 12).

- **azbestová deska v konstrukci požárních dveří**
- **plochá těsnění původních topných rozvodů ve výměňkové stanici**
- **brzdové obložení motoru výtahů**
- **původní oxidované asfaltové pásy ve skladbě střešního souvrství**

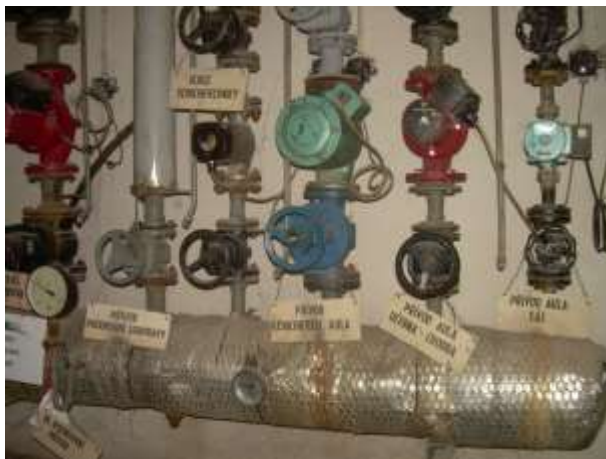
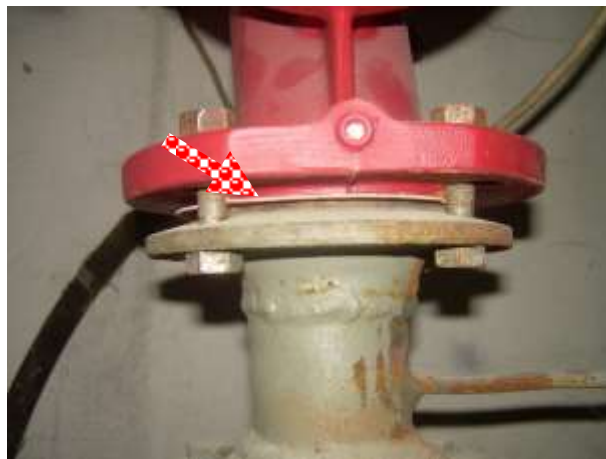
Zdrojem tepla je parovod, napájecí zdroj jsou teplárny Trmice. Při prohlídce rozvodné stanice pro aulu byly zjištěny dva rozdělovače. V původní řadě mohou být použita těsnění s obsahem azbestu, (obrázky č. 13 a č. 14).

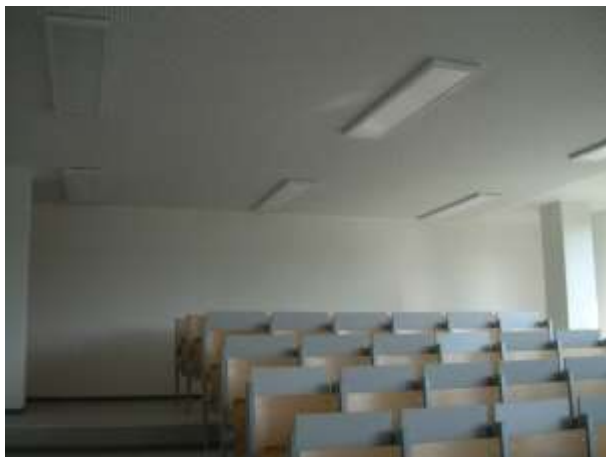
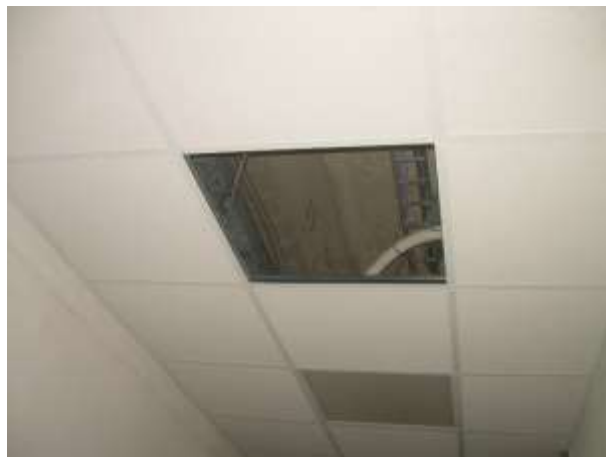
V chodbách jsou původní vestavěné skříně, ve kterých jsou vedeny stoupačky. Nebyly zjištěny žádné podezřelé materiály. Některé učebny jsou rekonstruovány, mají nově instalovány akustické podhledy. Na chodbách jsou podhledy původní, v prostoru nad nimi jsou technologická vedení, (obrázky č. 15 a č. 16).
