# Zpráva o rizicích pro společnost Univerzita Jana Evangelisty Purkyně v Ústí nad Labem

**Duben 2025**

Ing. Petr MIROVSKÝ, LL.M.

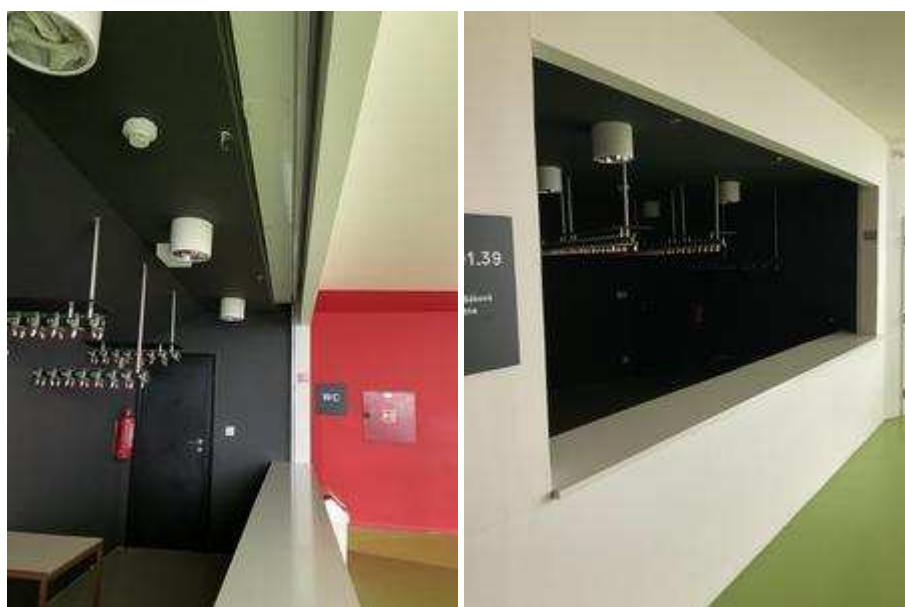
Jednotlivé objekty fakult a ostatních objektů v areálu jsou rozděleny do samostatných požárních úseků s oddělením požárními dveřmi, ucpávkami apod. Řešeno dle PBŘ k příslušnému objektu. V prostorách šaten objektu MFC jsou požární rolety s lokálním SHZ pro oddělení od zbytku auly.

*Obrázek 3 - požární oddělení šaten s lokálním SHZ*

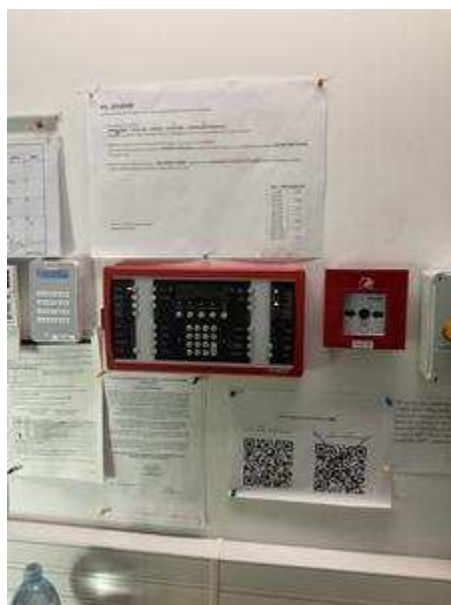
| Napojené systémy | Akusticko - optická signalizace, kouřová čidla, vizualizace ve velíně ostrahy. | | |

Obrázek 11 - ústředna EPS

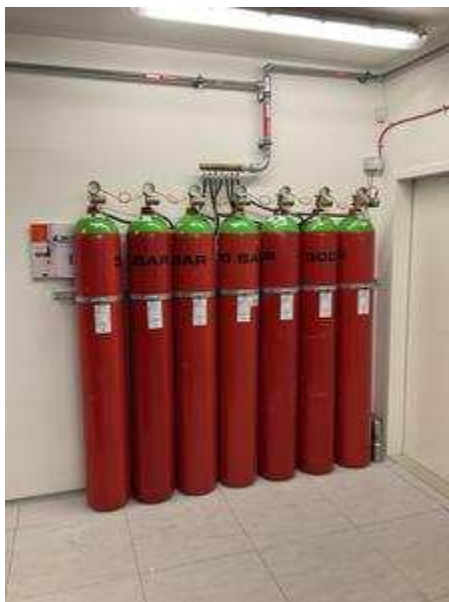
| Popis | V oddělení prostor šaten v objektu MFC jsou instalovány vodní SHZ napojené na vodovodní řad v objektu. Tyto šatny odděleny i požárně od zbytku auly požárními roletami. Inergenové SHZ v prostoru serverovny – lokálně 7 ks tlakových lahví s rozvodem k rackovým skříním. | | |

Obrázek 12 - SHZ v serverovně

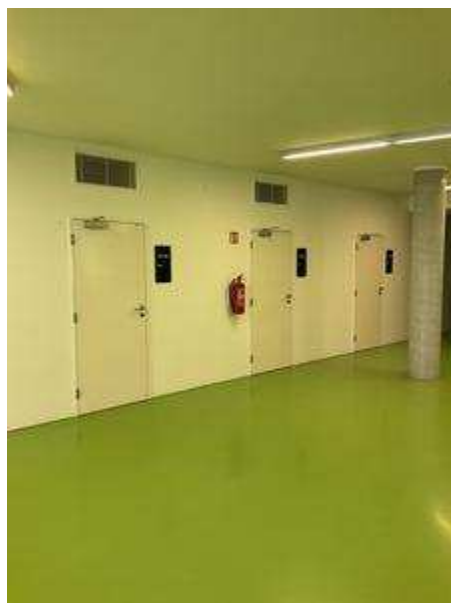
Vyčleněné skladové prostory/místnosti ve spojovací chodbě mezi objekty rektorátu a MFC. Jedná se zejména o materiál určený k chodu univerzity, reklamní předměty, kancelářské potřeby apod.

Obrázek 14 - vyčleněné skladové místnosti

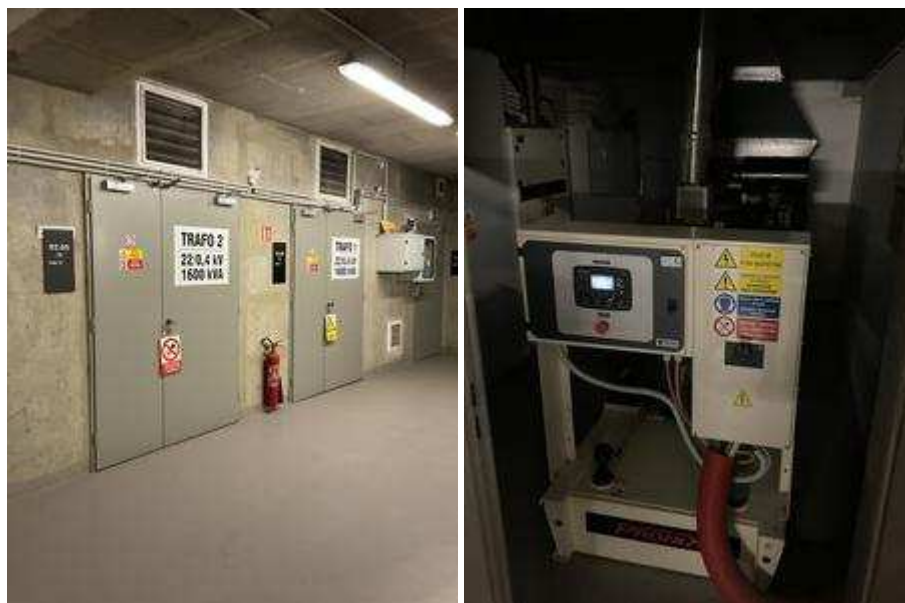
Obrázek 15 - TS v objektu MFC + záložní DA

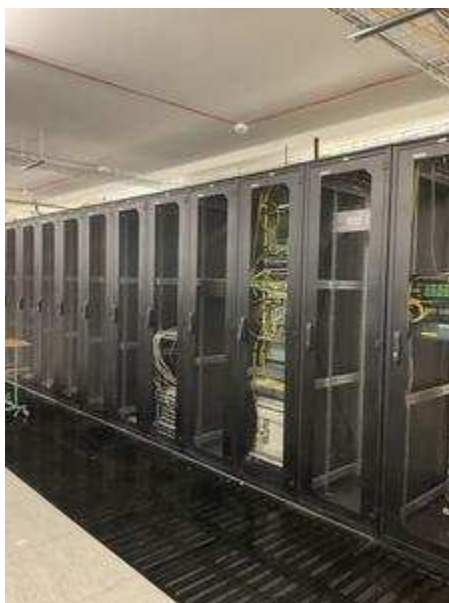
| Zabezpečení | Klimatizace, lokální UPS, vhodné PHP, lokální SHZ Inergen. |

Obrázek 17 - hlavní serverovna v rektorátu
