Objednatel: Univerzita J.E. Purkyně, Pasteurova 3544/1, 400 96 Ústí nad Labem

BUDOVA T - STATICKÝ PRŮZKUM OBJEKTU – AKTUALIZACE 2016

V Ústí nad Labem, květen 2016

Vypracoval: Ing. Jiří Ratzenbek

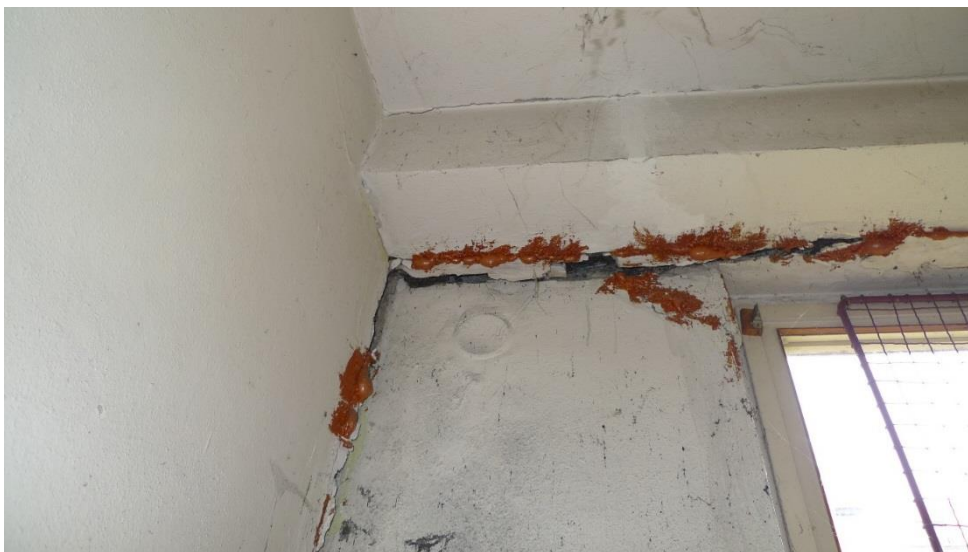
Obvodová stěna jižní fasády je v úrovni stropu vykloněná nejméně o 40mm, což je patrné na obr. 2. Trhlina je tak veliká, že dochází i k vypadávání vrstev ploché střechy – škvárového násypu – viz obr. 3. Tento stav trvá, porovnání je na obr. 4, obr. 5. Svědčí to o poklesu obvodových sloupů nosné konstrukce, vzhledem k trhlinám v nenosných konstrukcích, se jedná o vysunutí ven z půdorysu objektu.

obr. 2 Trhlina na obvodové stěně u stropu

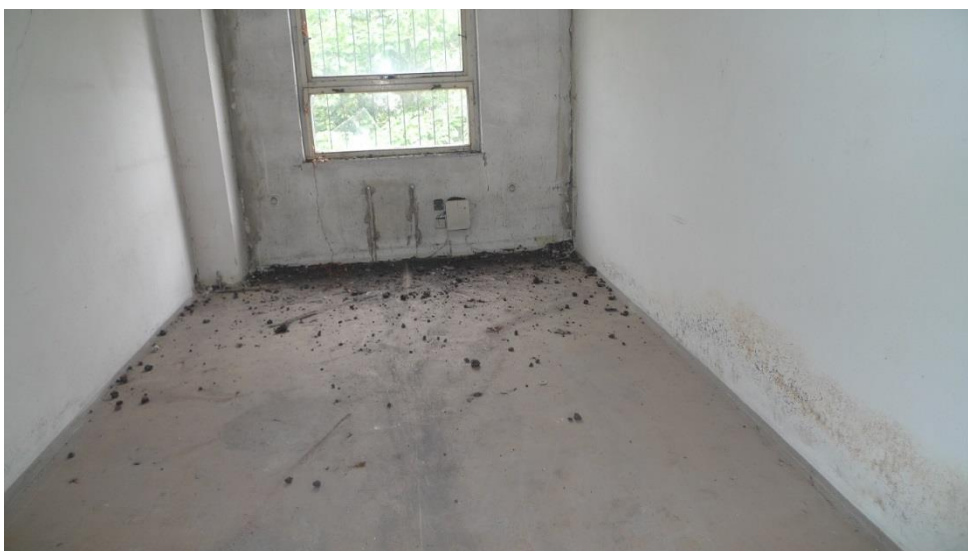
obr. 3 Škvárový násyp střechy na podlaze

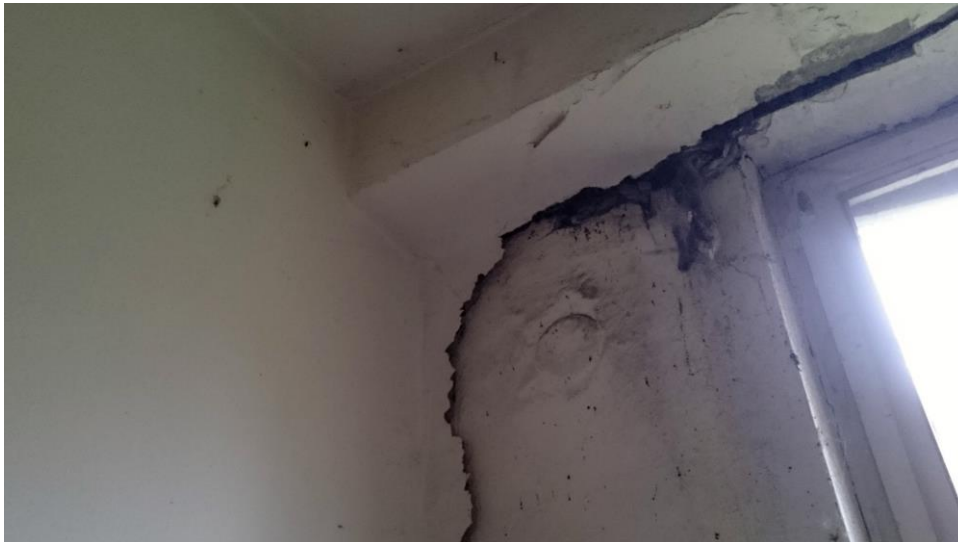
obr. 4 Porovnání u obvodové stěny (2016)

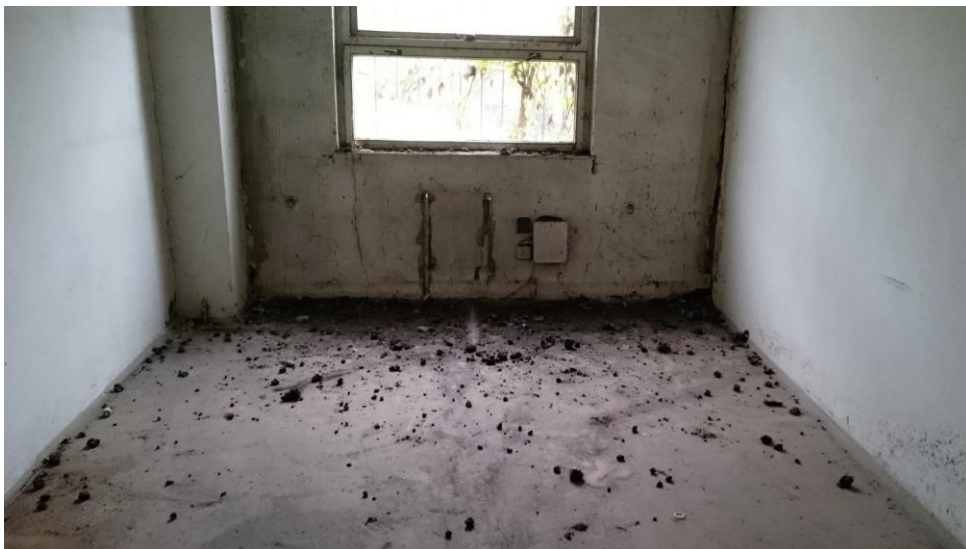
obr. 5 Vypadávání škváry (2016)

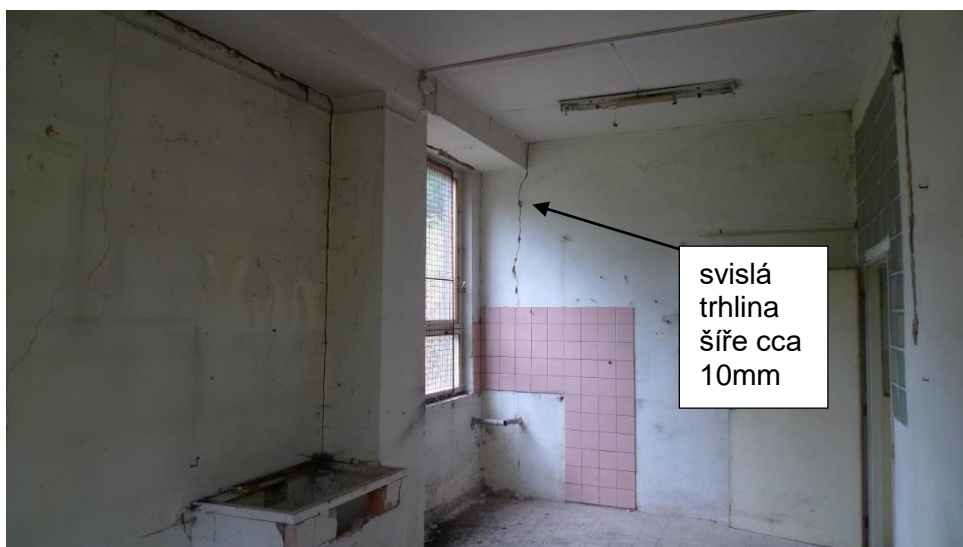
V menší míře se opakují poruchy z jižní fasády, tj. zejména odklánění obvodové stěny – viz obr. 6. Změny na hlavním nosném systému jsou patrné na obr. 8, kde je patrné oddálení překonzolovaného průvlaku nad chodbovým traktem. Stejnou poruchu lze sledovat na celém nepodsklepeném půdorysu – viz obr. 9, V květnu 2016 jsou poruchy shodné, v cca stejném rozsahu – viz obr. 7

obr. 6 Západní fasáda proti chodbě

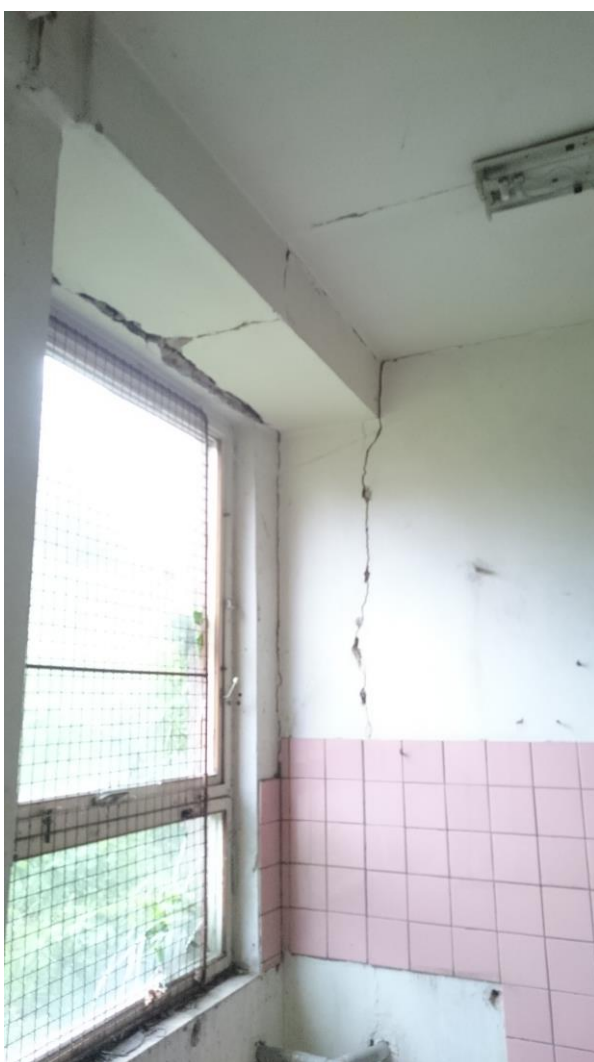
obr. 7 Porovnání u západní fasády (2016)

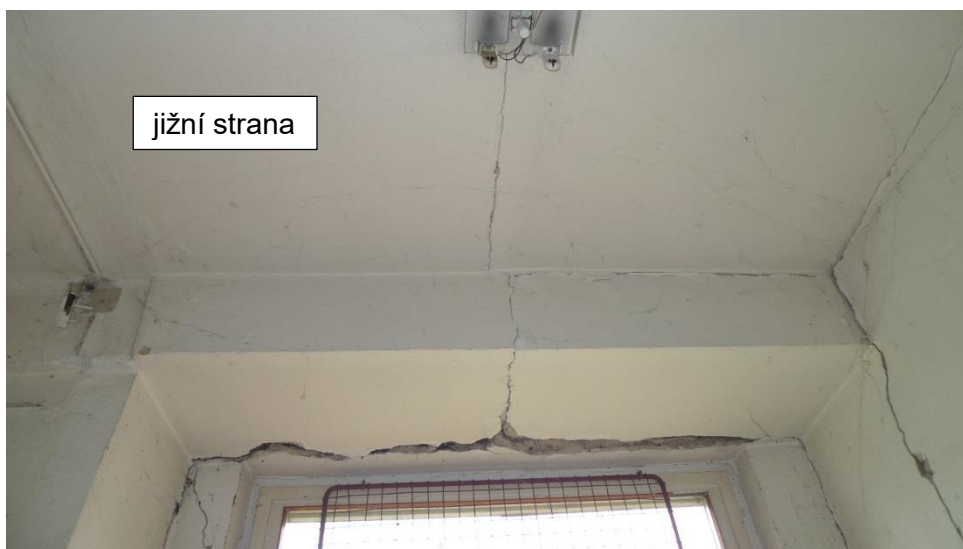
obr. 8 Nadpraží okna z obr. 6, naklonění západní fasády a oddálení jižní části hlavní nosné konstrukce od severní

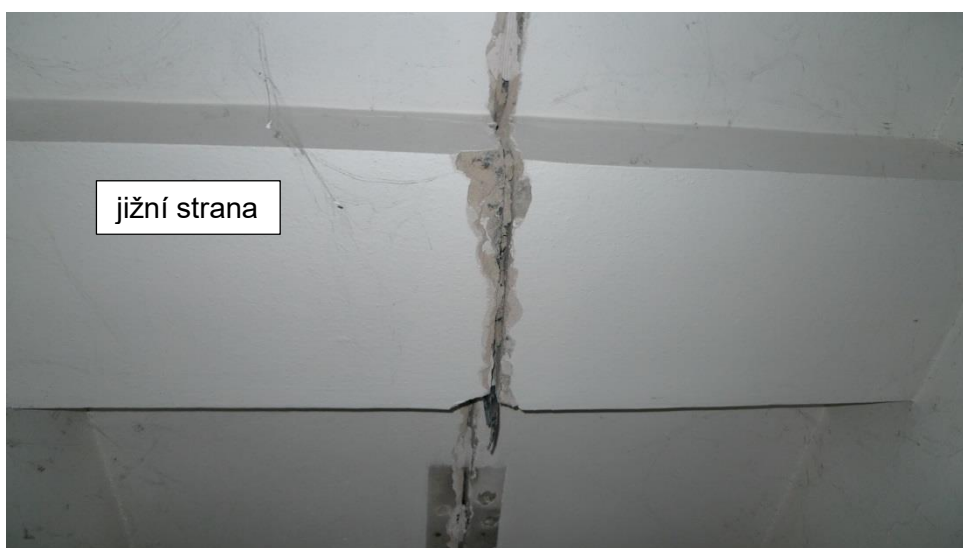
obr. 9 Styk průvlaků nad chodbou nepodsklepené části

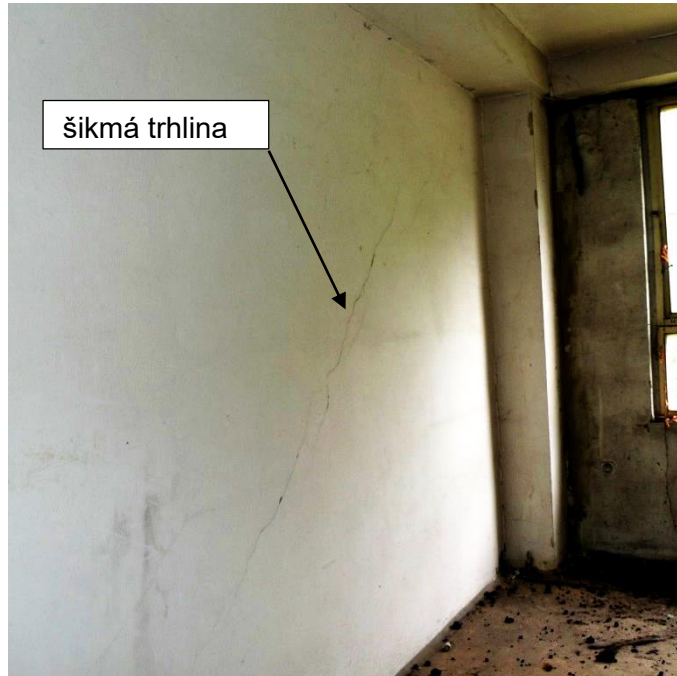
Dalším důkazem posunu hlavní nosné konstrukce jižním směrem jsou poruchy svislých nosných konstrukcí uvnitř dispozice. Jedná se o šikmou trhlinu v nenosné příčce – viz obr. 10, případně o trhlinu v příčce na konci chodby, vedle dveří do místnosti – viz obr. 12.

obr. 10 Trhliná v příčce u jižní fasády

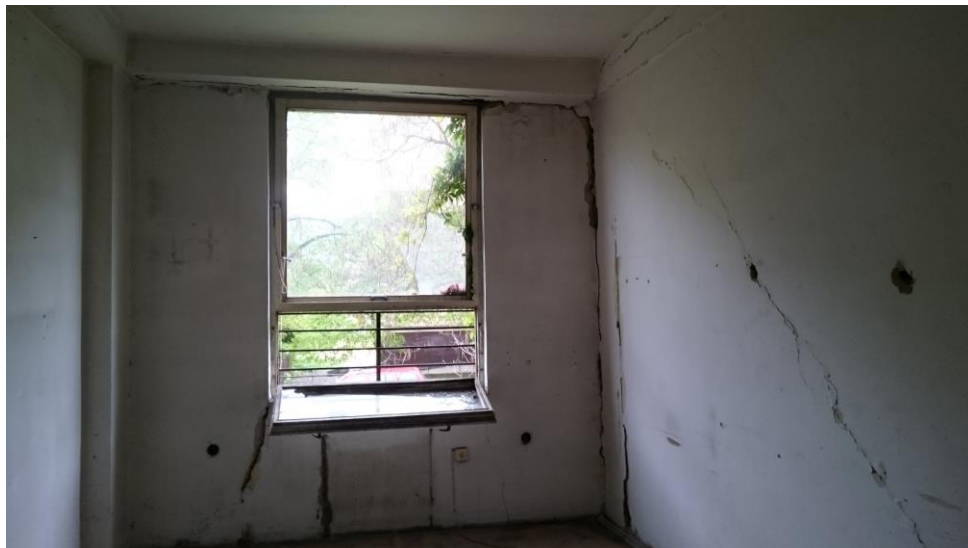
obr. 11 Shodná trhliná na opačné straně příčky (2016)

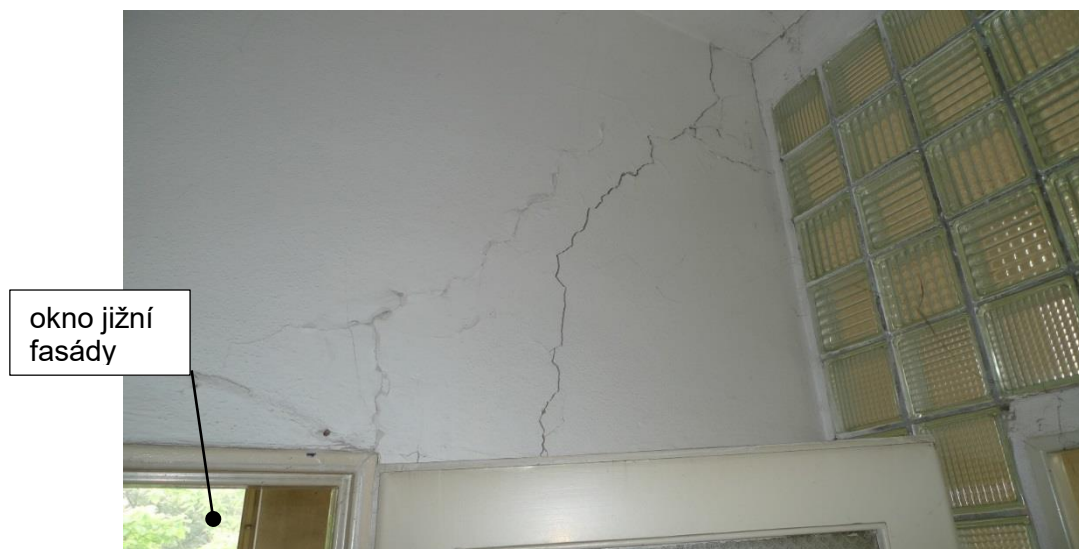
obr. 12 Trhlina v podélné příčce chodby, u vstupu do místnosti při západním štítu

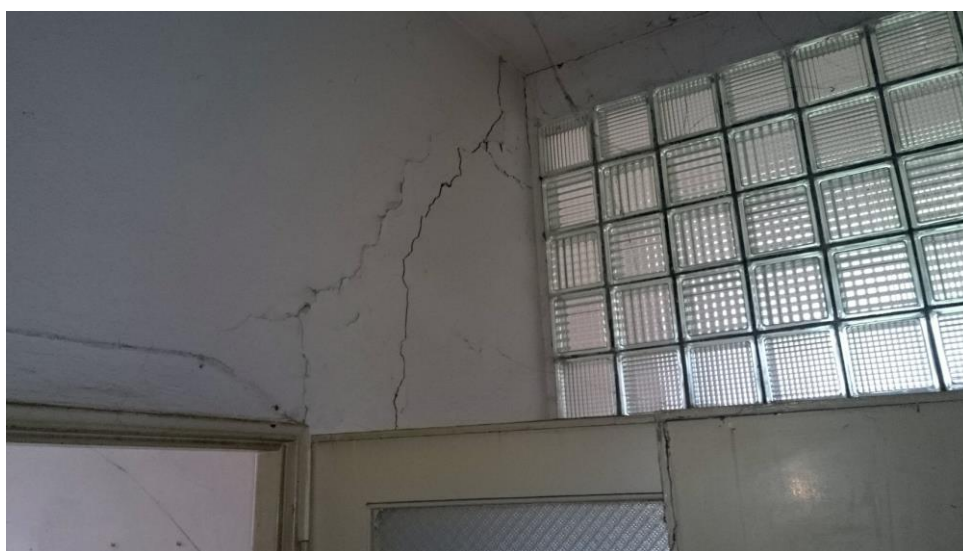
obr. 13 Porovnání trhliny z obr. 12 (2016)

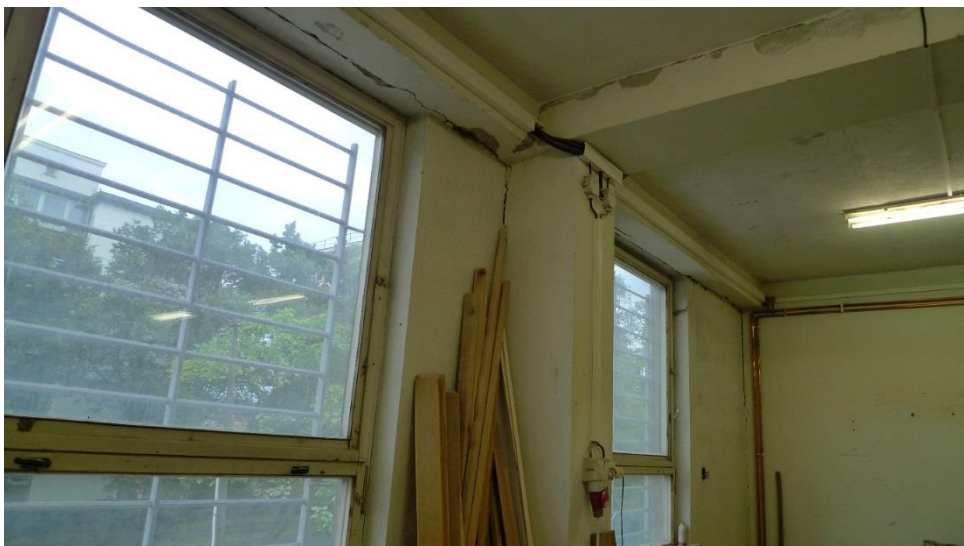
I v této části dochází k odklánění obvodové stěny od hlavního nosného systému, což je patrné pouze v 1.NP – viz obr. 14, obr. 15. V důsledku hlubšího založení, se zdá být hlavní nosný systém této části objektu podstatně stabilnější a nejsou pozorovány poruchy v takové míře jako na části nepodsklepené. Nejběžnější porucha je propsání trhliny podél spáry mezi stropními panely jak nad 1.NP, tak i nad 1.PP.

obr. 14 Trhliny u stropu 1.NP podsklepené části

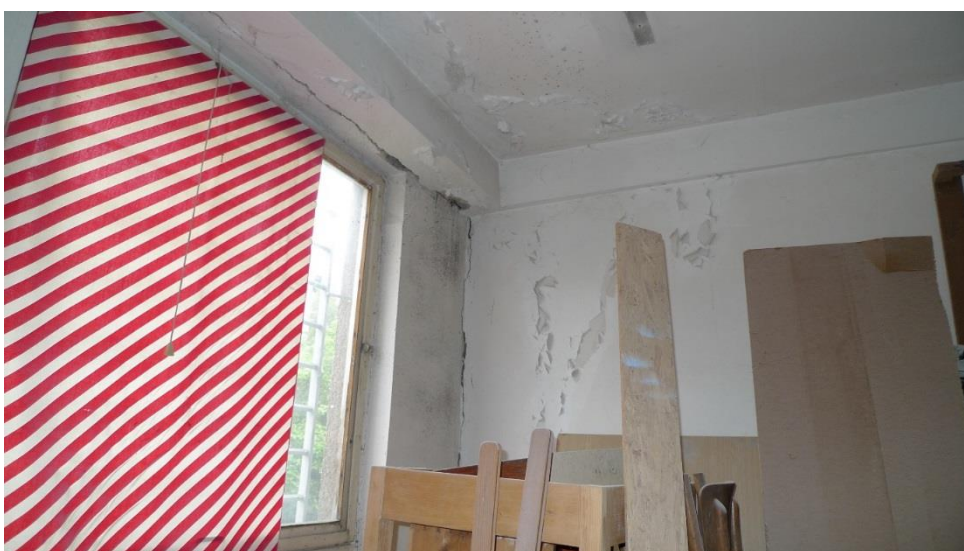
obr. 15 Trhliny u stropu 1.NP podsklepené části

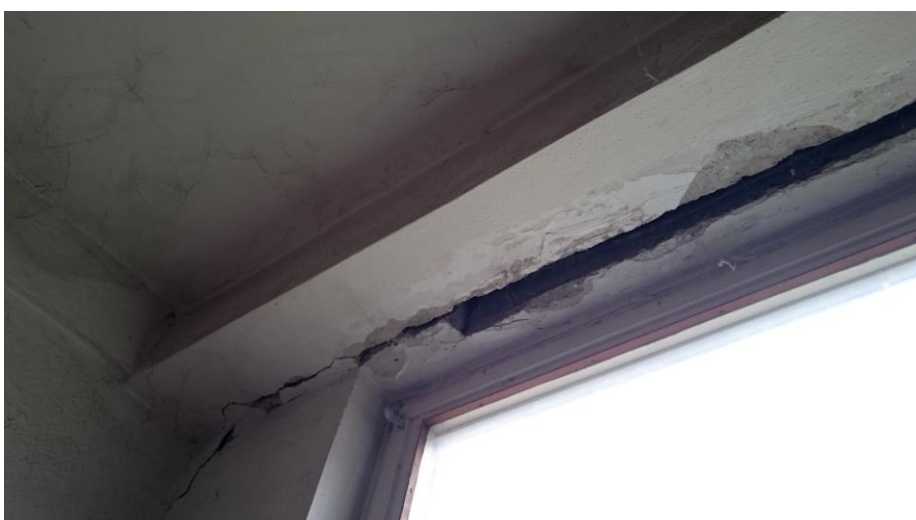
obr. 16 Vypadlá část vycpávky (2016)

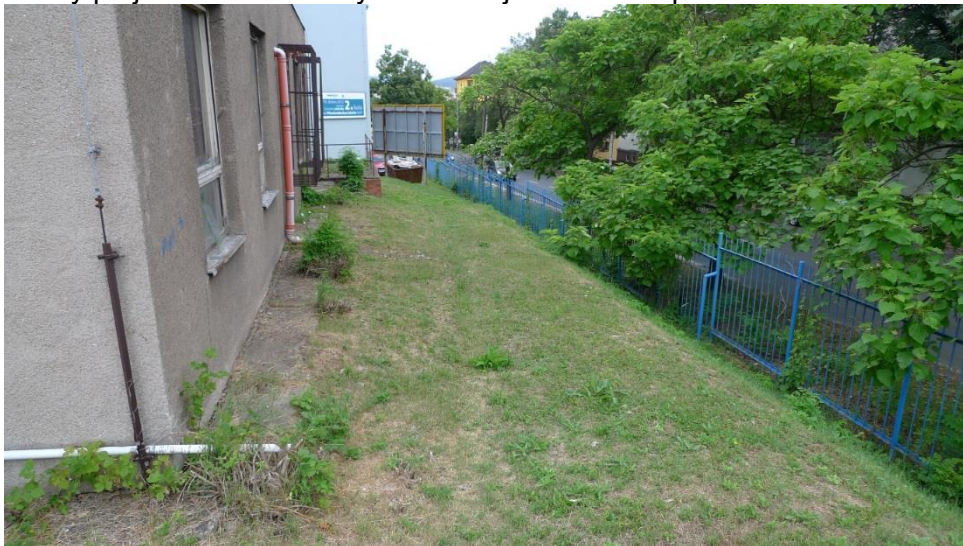
Poruchy pozorované na jižní a západní straně nepodsklepené části objektu, ale v menší míře i na jižní straně 1.NP podsklepené části, lze charakterizovat jako závažné, ohrožující celkovou stabilitu budovy. Poruchy jsou nejspíše způsobeny poklesem podloží základových patek a následně základových prahů při jižní fasádě. Objekt byl pravděpodobně vystavěn na navázkách, které nebyly dostatečně zhutněné, a u kterých navíc mohlo dojít k posunu směrem do ulice. Svažité terén podél jižní fasády je patrný na obr. 17. Porucha venkovní zídky při jižní straně fasády též ukazuje na sedání podloží – viz obr. 18.

obr. 17 Svažité terén násypu u jižní fasády objektu

1. varianta – sanace objektu při zachování současného nosného systému.
Při jižní fasádě provést sanaci podloží základových patek, vytvoření nových základových prahů a přezdění nestabilních stěn jižní a západní fasády, dále provedení nových podlah v 1.NP nepodsklepené části a v 1. PP (podlahy budou poškozeny od provádění sanace podloží). Další stavební úpravy se musí týkat poškozeného skeletu, musí dojít zejména ke stažení objektu ve směru sever-jih.

Sanace základů objektu, u kterého je nestabilní podloží, znamená provedení moderních tzv. progresivních metod. Ty spočívají buď v injektování podloží, čímž dojde k jeho zpevnění, nebo v podchycení základů mikropilotami, případně v použití tryskové injektáže. Budova bude zachována v původní podobě a dispozici, pro účely uvažované v původním projektu – tj. kancelářské prostory. Úprava založení může být navržena tak, aby mohlo dojít ke zvýšení zatížení pro případnou lehkou jednopodlažní nástavbu.

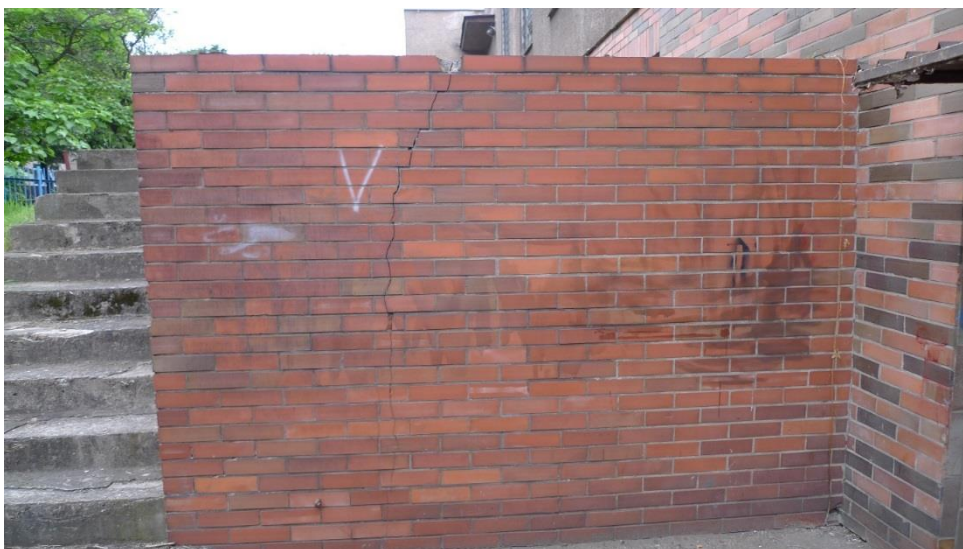
obr. 18 Porucha na venkovní zídce u podsklepené jižní fasády
