**ZPRÁVA O PROVEDENÍ
STAVEBNĚ TECHNICKÉHO PRŮZKUMU OBJEKTŮ BUDOVY
KATEDER A AULY V AREÁLU UNIVERZITY JANA EVANGELISTY
PURKYNĚ V ÚSTÍ NAD LABEM**

Brno, květen 2022

Na základě požadavku objednatele byl proveden stavebně technický průzkum (dále jen STP) objektů budovy kateder a auly v areálu univerzity Jana Evangelisty Purkyně v Ústí nad Labem, z důvodu získání podkladů pro následné projekční práce spojené s uvažovanou rekonstrukcí obou objektů.

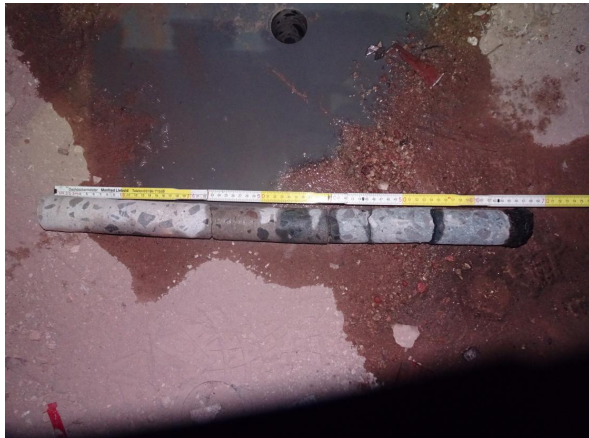
1.

Sonda P1

(1.PP, foto č.1)

tl. (mm)	
• beton	640	
• korek prolitý asfaltem	15	
• asfaltové pásy + nátěry	min. 12	
• pravděpodobně podkladní beton	min. 130	celkem min. 800 mm

Pozn.: - vrt byl proveden do hloubky 800 mm, podkladní beton stále pokračoval,
- stropní konstrukce přímo nad provedenou sondou je ŽB monolitická deska tloušťky cca 140 mm, nad kterou je betonová mazanina tloušťky cca 60 mm, foto č.2 - 4.

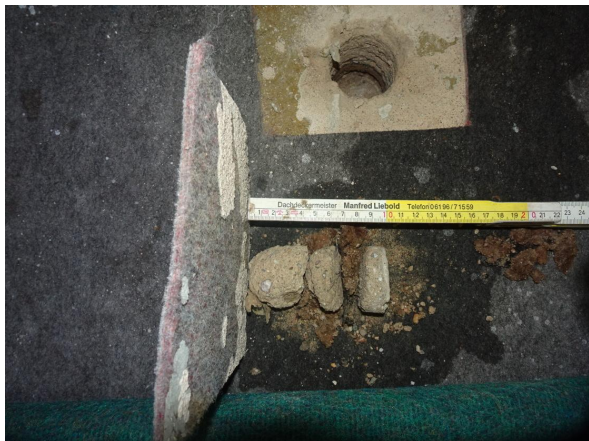
5.

Sonda P2

(4.NP, foto č.5)

tl. (mm)	
• 2x koberec	8	
• lepidlo	-	
• betonová mazanina	65	
(nekvalitní, porézní, rozpadá se, na spodním líci pletivo)		
• asfaltová lepenka	1	
• hobra / celulózové desky	10	
• betonová mazanina	20	celkem cca 104 mm
• ŽB průvlak	pravděpodobně 220	
• malba	1

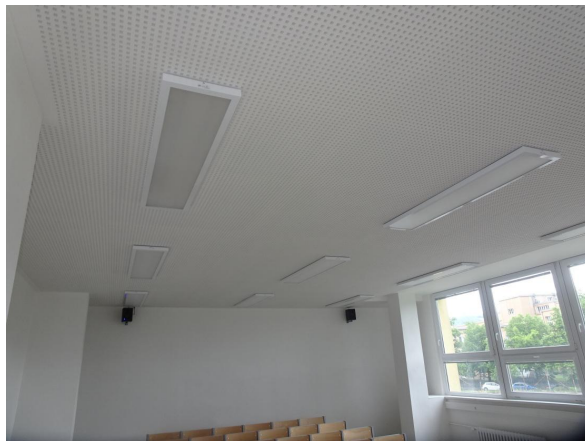
6.

Pozn.: - dále byla v poli nad 4.NP provedena sonda do stropního dutinového ŽB panelu, tloušťka panelu je 220 mm. Pod stropní konstrukcí nad 3.NP je v místě sondy **P2** proveden podhled z SDK desek a z akustických desek. Celková mocnost podhledu od spodního líce panelu je cca 250 mm, foto č.6

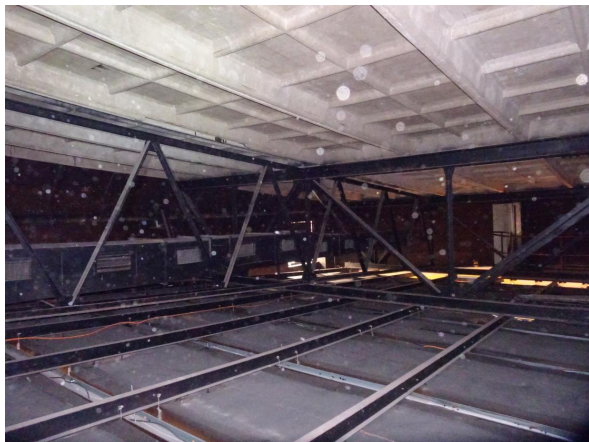
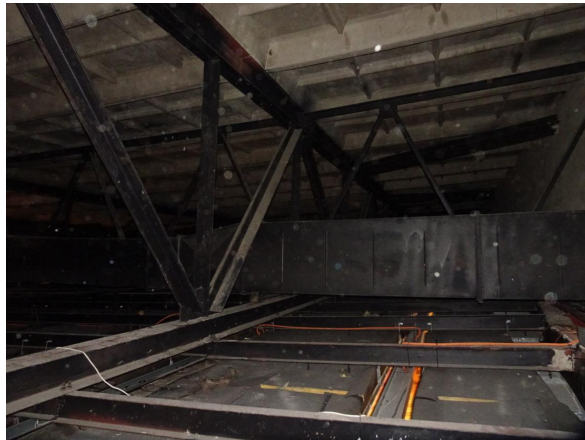
Oba podélné ztužující příhradové vazníky jsou tvořeny horním a dolním pásem s diagonálami bez svislic. Veškeré prvky jsou tvořeny vždy dvojicí L profilů složených do tvaru T. Spoje jsou provedeny přes styčnickové plechy a jsou většinou svařované. Připojení na hlavní příhradový vazník je provedeno přes šroubové spoje, foto č.7, 14.

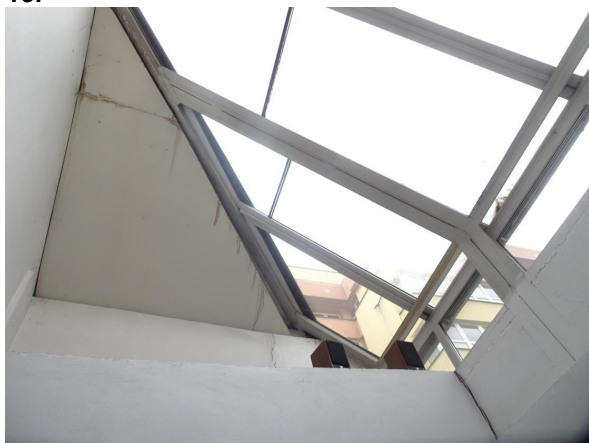
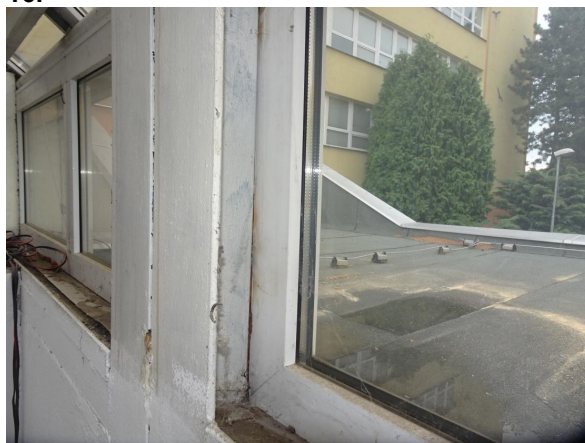
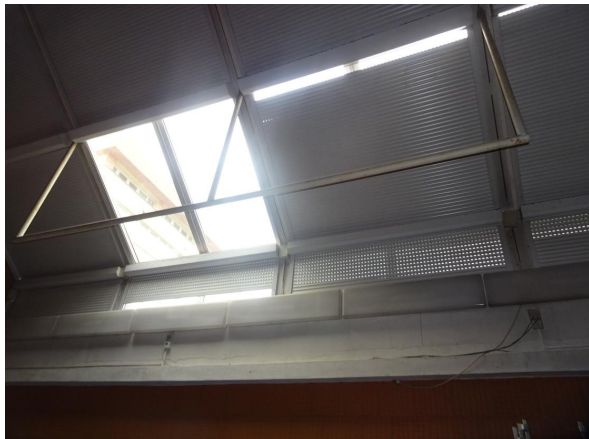
Šikmý světlík ze severovýchodní strany auly je na jedné straně opřen do horního pásu příhradového vazníku a na druhé straně je vynášen pravděpodobně ŽB sloupy, případně průvlakem. Nosnou konstrukcí světlíku jsou vždy dvojice ocelových L profilů složených do tvaru T, do kterých jsou zasazena okna. Tyto ocelové nosníky mají v pohledu tvar „šibenice“ (šikmá část přechází do svislé) a osově jsou rozmístěny po 2,33 m, foto č. 15 - 17.

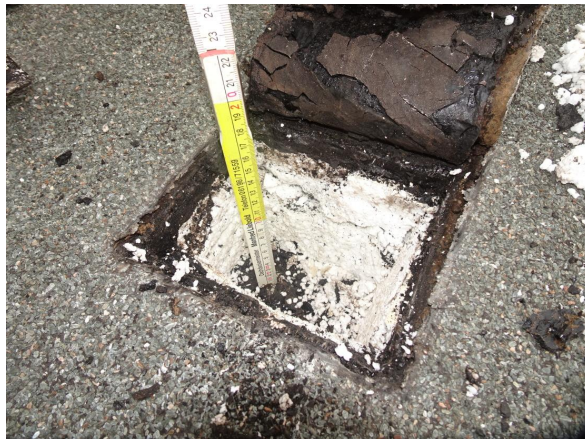
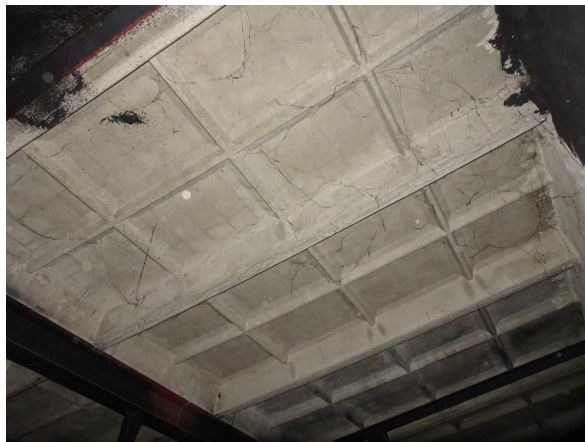
Sonda S1 - plochá střecha (foto č. 18 - 20)

tl. (mm)	
• asfaltové pásy + nátěry	35	
• polsid	50	
• polystyren	50	
• asfaltová lepenka	2	celkem 137 mm
• deska ŽB střešního panelu	30

Pozn.: ŽB střešní žebírkový panel má šířku 1200 mm, délku 6000 mm a výška obvodového žebra je 240 mm, pravděpodobně se jedná o panely SZD 37-120/600. Spád střechy cca 5° je tvořen proměnnou výškou ŽB sloupů, nesoucích ocelové příhradové vazníky.

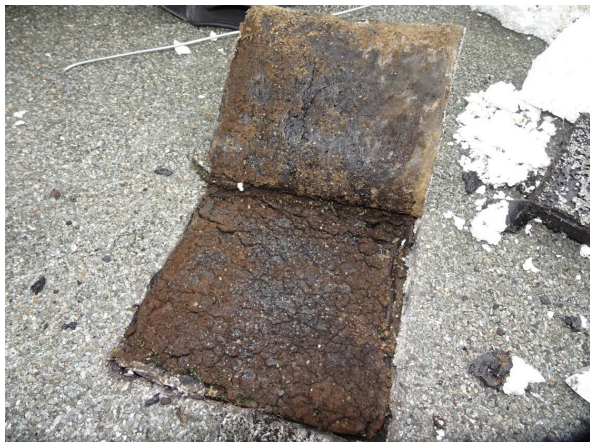
19.

Při provádění sondy S1 byla zjištěna vlhká místa mezi jednotlivými vrstvami asfaltových pásů, foto č.19.

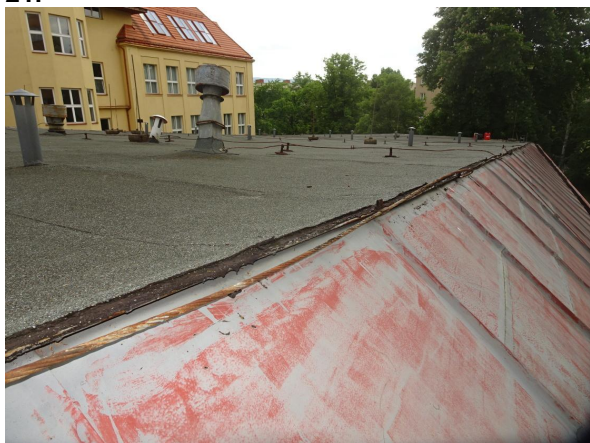
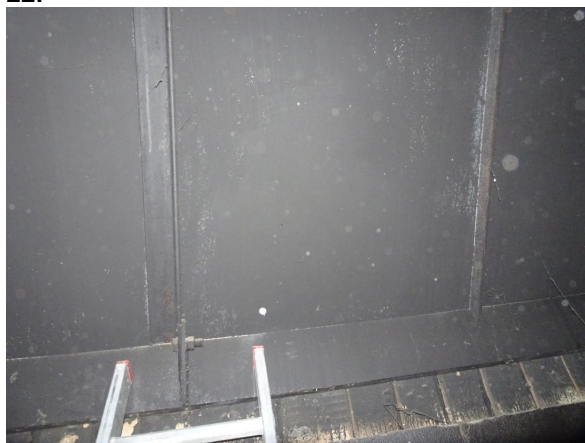
Sonda S2 - sešikmená střecha (foto č. 21 a 22)

tl. (mm)
• plech	-
• asfaltová lepenka	1
• prkenné bednění	20
• 2x cementovláknité desky	24

Pozn.: Cementovláknité desky jsou vloženy mezi ocelovými L profily, které jsou vynášeny vodorovným ocelovým prvkem (pravděpodobně U profil).

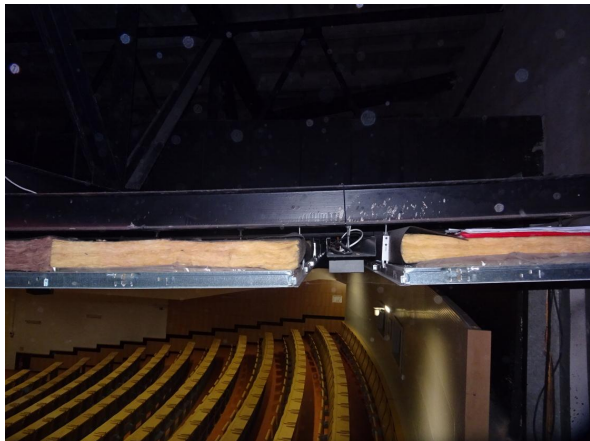
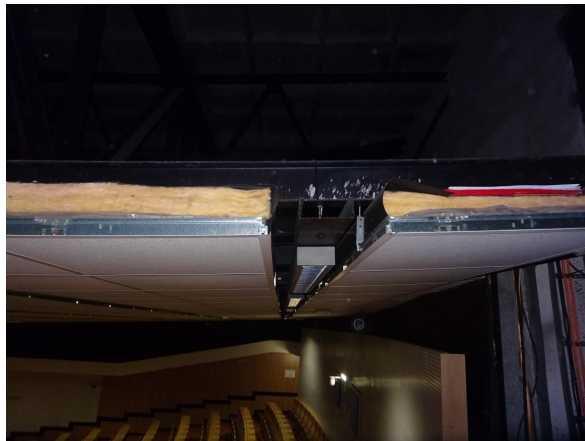
Sonda S3 - pohled nad velkým sálem (foto č. 23 a 24)

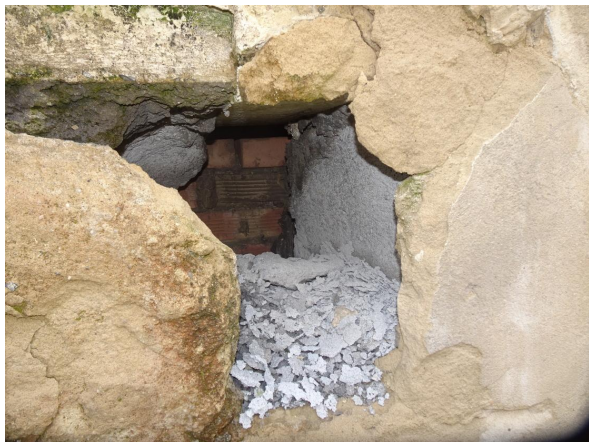
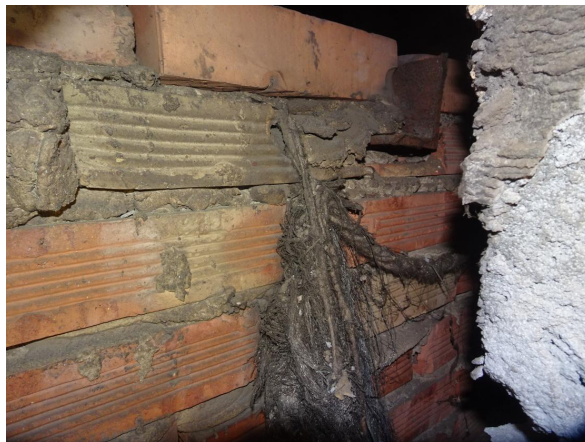
Sonda OP1

(1.NP, jižní stěna, foto č.25 a 26)

tl. (mm)	
• omítka (exteriér)	40	
• plynosilikátové tvárnice	400	
• vzduchová mezera	160	
• kombinace děrovaných a dutinových cihel	140	
• omítka (interiér)	10	celkem cca 750 mm

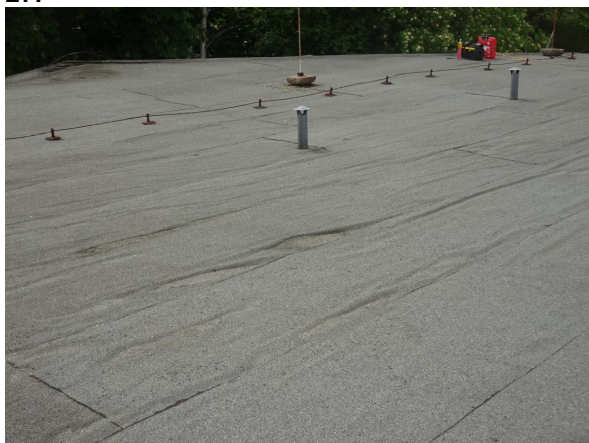
27.

Asfaltové pásy na ploché střeše jsou místy vzduťné nebo zvrásněné. Toto je pravděpodobně způsobeno jejich špatným ukotvením k dalším vrstvám střešního pláště, kdy se v letních měsících při vysokých teplotách asfaltové pásy dostávají do plastičtější formy a postupně „sjíždí“ po šikmé střeše do nižších míst, foto č.27. Díky takto vzniklým nerovnostem se místy na střeše tvoří kaluže, foto č.28 a 29.

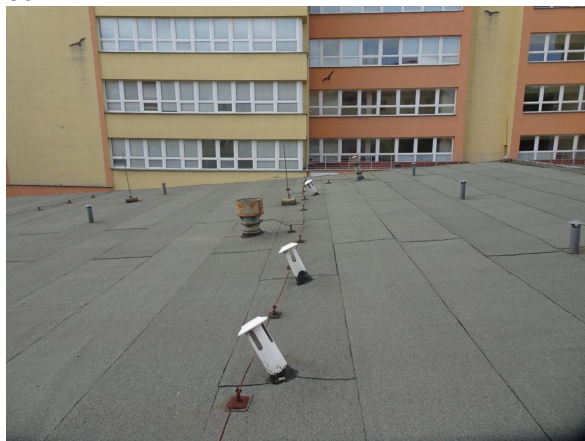
30.

Posun asfaltových pásů dále způsobuje vychylování větracích komínků, které se odklánějí od svislé osy, foto č.30.

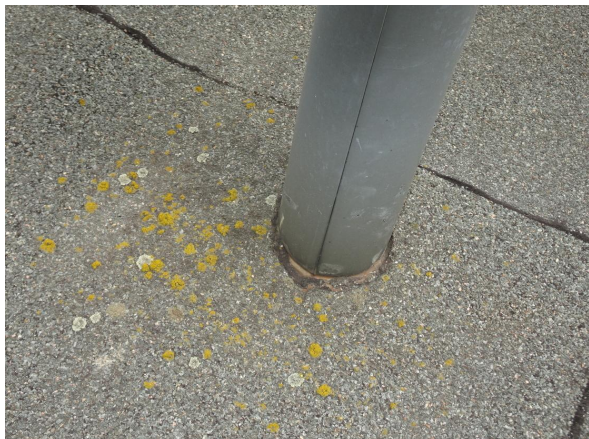
31.

Některé větrací komínky nejsou dostatečně izolovány asfaltovými pásy, proto okolo nich může do konstrukce zatékat, foto č.31.

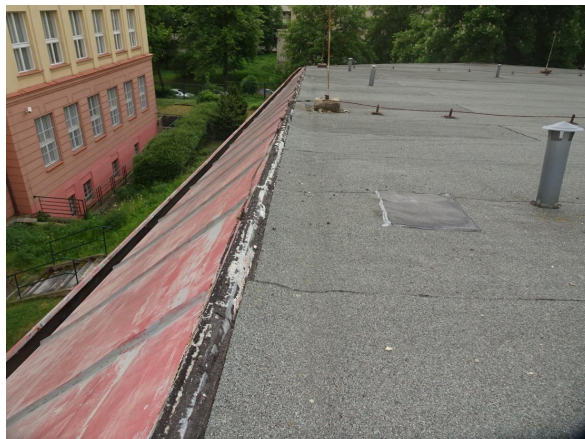
32.

Napojení asfaltové krytiny na oplechování je špatně provedeno, asfaltové pásy se místy odchylují a v těchto místech dochází k zatékání do konstrukce, foto č.32.

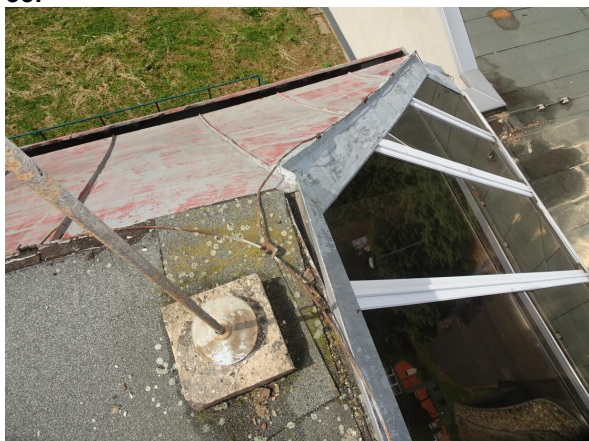
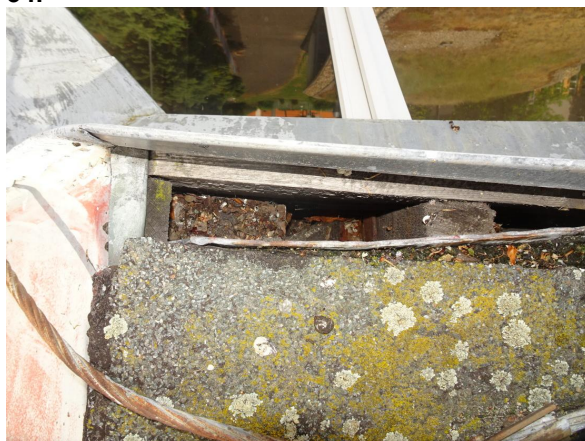
V severním rohu ploché střechy v napojení mezi asfaltovou krytinou a okny světlíku je otvor, kterým přímo zatéká do konstrukce, foto č.33 a 34.

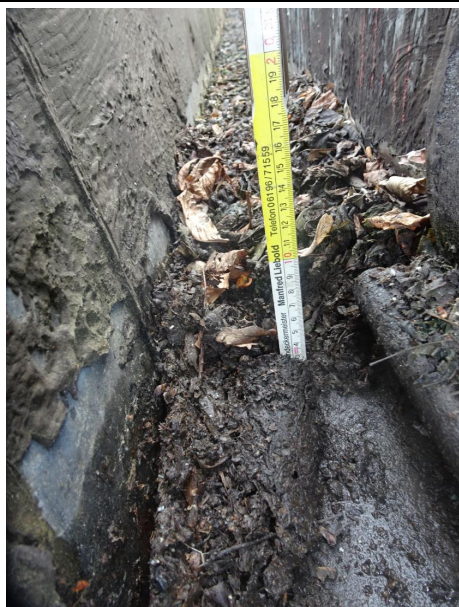
35.

Žlaby na odvod dešťové vody ze střechy jsou zanesené místy až 100 mm nánosem rozkládající se vegetace z okolních stromů a odplaveného posypu z asfaltových pásů, foto č.35 a 37. Ve žlabu na severozápadní straně se drží voda, která neodtéká, foto č.36.

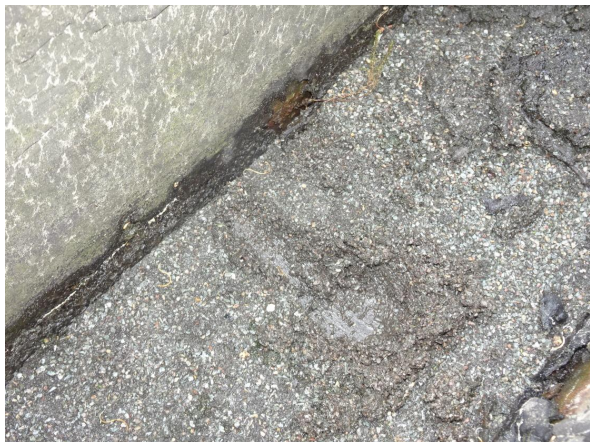
37.

Ve žlabu byly v minulosti provedeny asfaltové nátěry, které jsou již rozpraskané a odlupují se, foto č.37. Mezi plechy ve žlabu jsou místy mezery, přes které dešťová voda proniká do obvodového pláště, foto č.38.

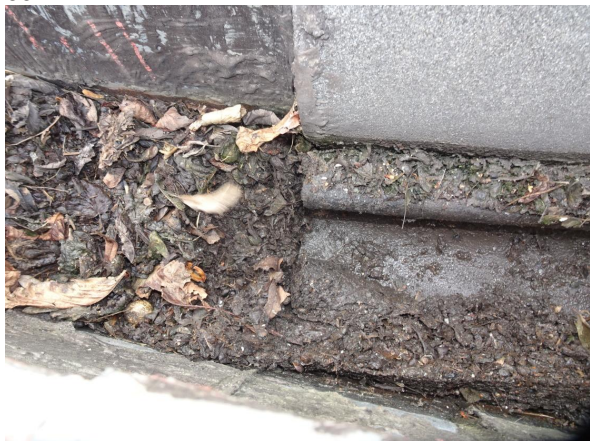
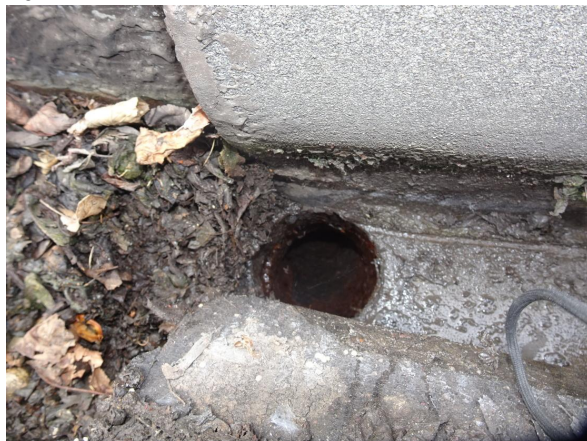
V místě nejvýraznější poruchy v obvodovém plášti na jihovýchodní stěně auly je vyústění žlabu do svislého svodu, které je zaslepeno kusem asfaltového pásu, foto č.39 a 40

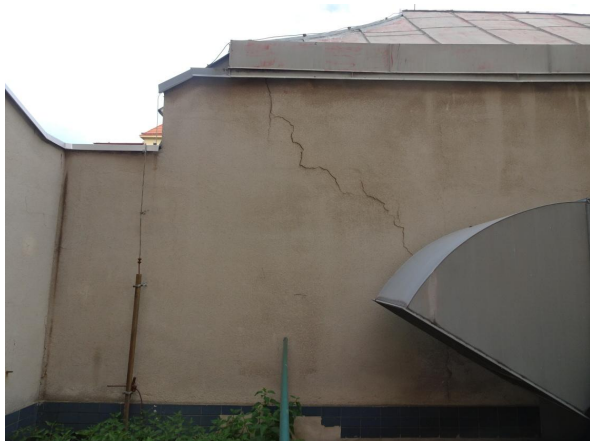
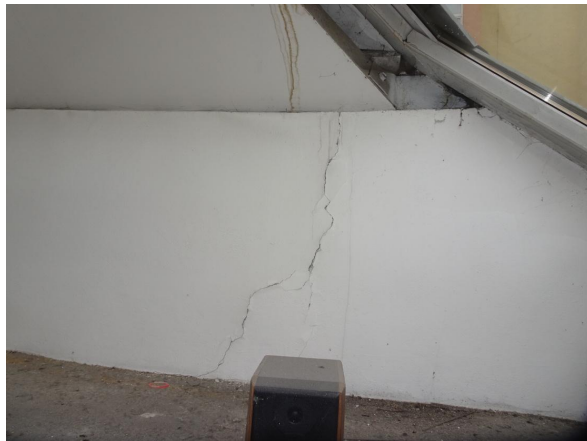
Na severozápadní stěně auly je v severním rohu šikmá trhlina, která prostupuje z exteriéru až do interiéru. Tato porucha je způsobena pravděpodobně poklesem základu v severním rohu objektu, foto č.41 a 42.

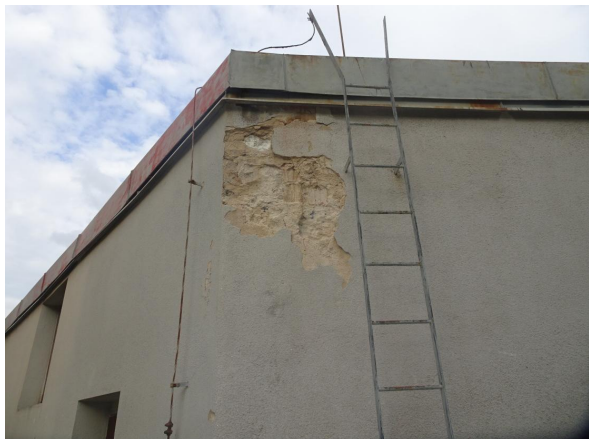
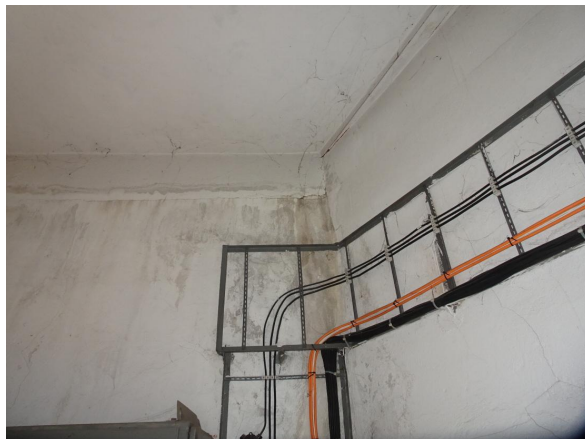
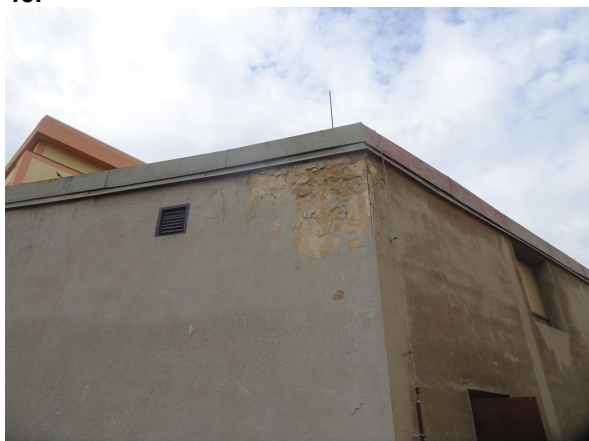
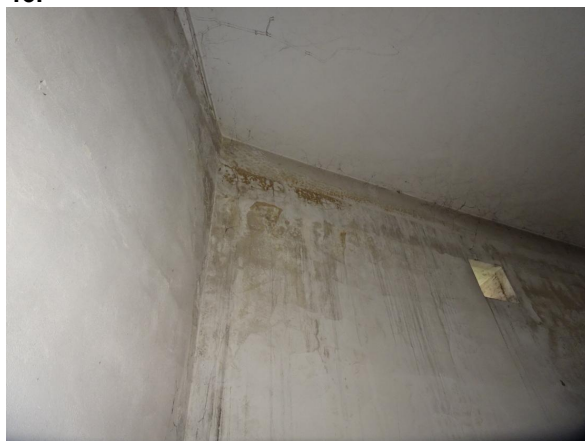
Na západní stěně v levém horním rohu, foto č.43, 44 a jižní stěně v pravém horním rohu, foto č.45, 46 jsou patrné vlhkostní mapy od zatékání z exteriéru i z interiéru, dále jsou na těchto místech porušené a částečně odpadlé omítky z exteriéru, plynosilikátové tvárnice jsou však zatím pravděpodobně neporušené. V takto porušených místech je pravděpodobně dešťová voda sváděna ze žlabů do svislých svodů. Žlaby jsou ale zanesené a netěsné, je možné že i napojení do svislých svodů je porušené a dešťová voda tak proniká do obvodového pláště.

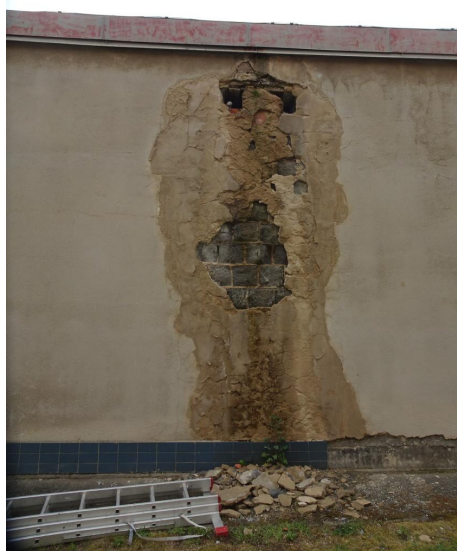
47.

Uprostřed jihovýchodní stěny z exteriéru je již značně porušená a promáčená omítka včetně plynosilikátových tvární, které se postupně odlamují a odpadávají na přilehlý terén. Toto porušení je v nejširším místě až 2,3 m a je způsobené ucpaným žlabem a pravděpodobně porušeným napojením na svislý svod, foto č.47, 25, 35, 40. Pravděpodobně zde již v minulosti byl proveden neúspěšný pokus o opravu žlabu a svodu. V obvodovém plášti jsou provedeny dva otvory, přes které dochází při srážkách k přímé dotaci dešťové vody do obvodového pláště, i z interiéru jsou na stěnách patrné vlhkostní mapy, foto č.48.

Většina vad a poruch na aule je způsobena zaneseným a místy i porušeným dešťovým žlabem. V místech nejvýraznějších poruch jsou pravděpodobně žlaby napojeny na svislé svody vedené v obvodovém plášti, kde se shromažďuje nejvíce srážkové vody, která přes zanesené žlaby odtéká pomalu a část se jí vsakuje do zdiva.
