# **Rekonstrukce budovy kateder a UJEP - Rekonstrukce auly a výstavního koridoru**

## **Přírodovědný průzkum**

### **zaměřený na zjištění výskytu synantropně hnízdících ptáků a netopýrů**

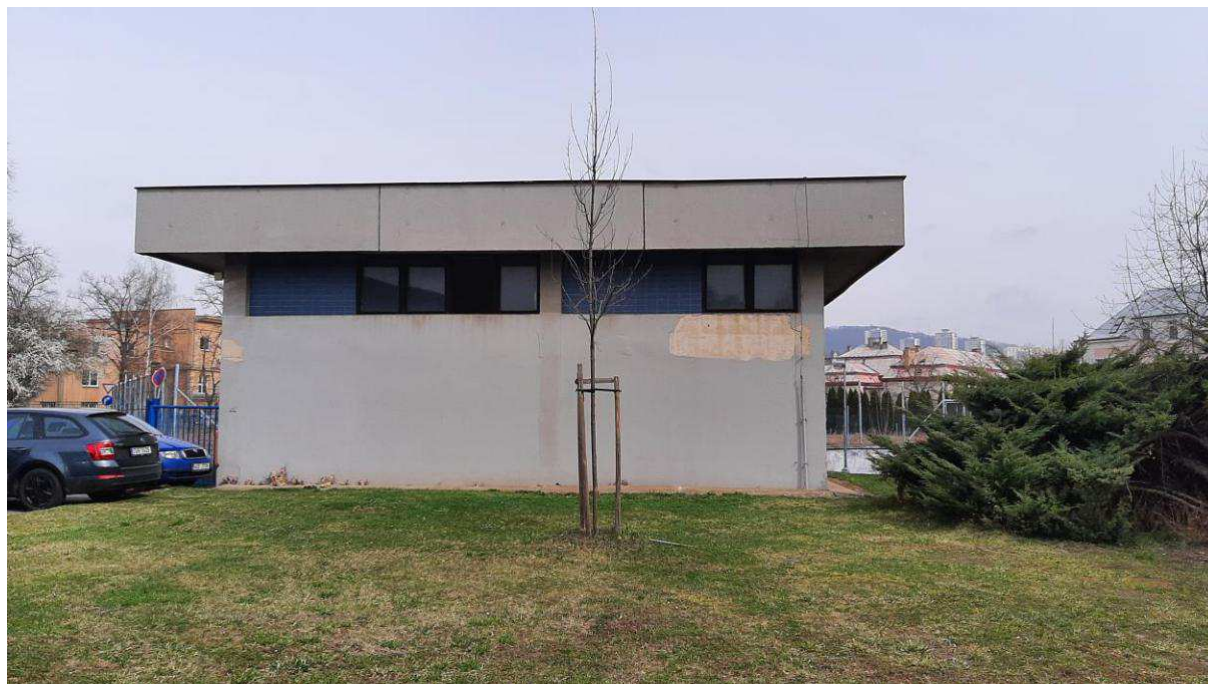
Při obhlídce pláště budovy trafostanice nebyl zjištěn žádný potenciální vletový otvor. Tato budova není využívána jako úkryt zvláště chráněnými druhy.

Obr. č. 2: Pohled na objekt trafostanice

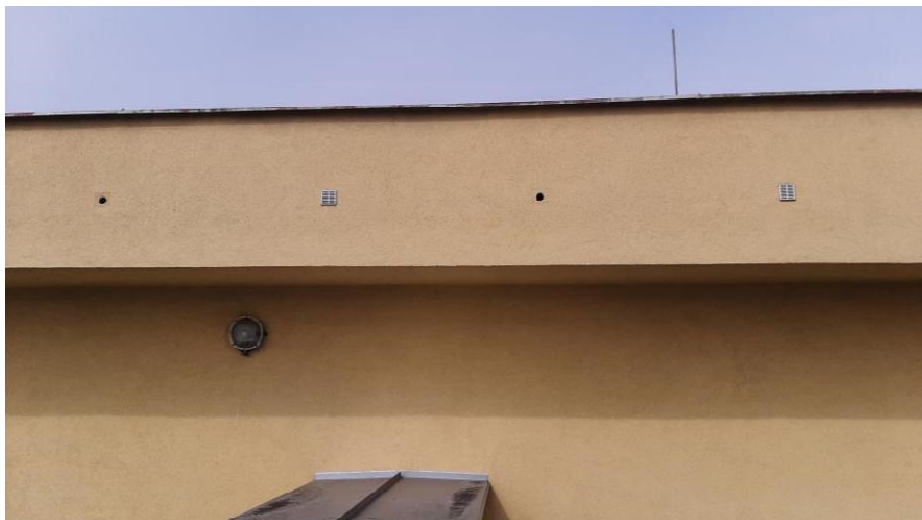
- V atice 7. nadzemního patra (obr. č. 5) byly rovněž otvory podobné výše popsaným, avšak v tomto případě nebyly mělké, ale navazovaly i na další prostory ve střeše. Zde je možné zimování netopýrů, ale i letní úkryt netopýrů nebo drobných ptáků.

*Obr. č. 5: Chybějící mřížky na nejvýše položené atice střechy budovy katedry z jihozápadní strany*

**Z důvodu předběžné opatrnosti je proto nutné na tyto otvory v 7. patře v obou popsaných případech před započítím prací instalovat jednosměrnou uzávěru podle časového harmonogramu uvedenému v závěru.**

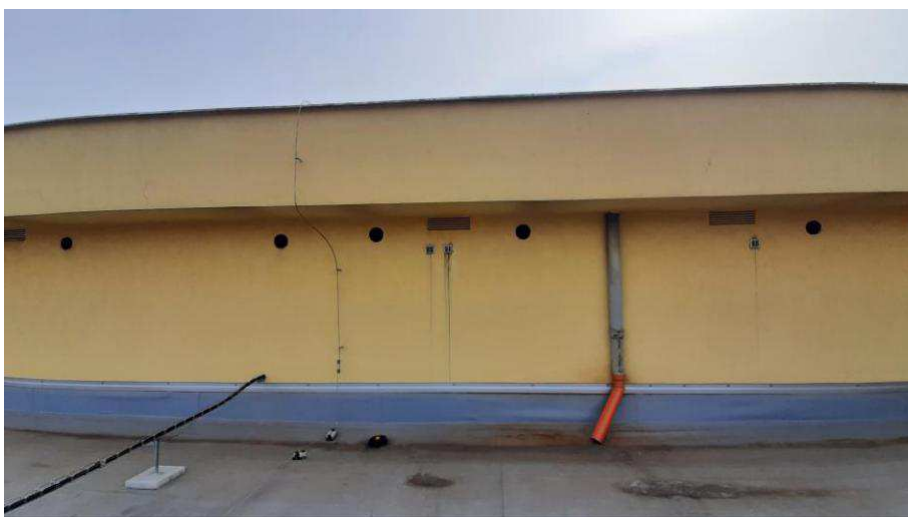
- Na severozápadní straně 7. nadzemního patra byly dále **odvětrávací otvory z učeben**. Jejich průměr byl odhadem 25 až 30 cm, tj. velikost, která je vhodná i pro případné hnízdění kavky obecné (*Corvus monedula*). V rámci průzkumu zde zbytky hnízd ani jiné pobytové stopy nalezeny nebyly, nicméně případnou kolonizaci těchto úkrytů vyloučit nelze.

*Obr. č. 6: Otvory po nefunkčním odvětrání učeben na severozápadní straně budovy katedry*

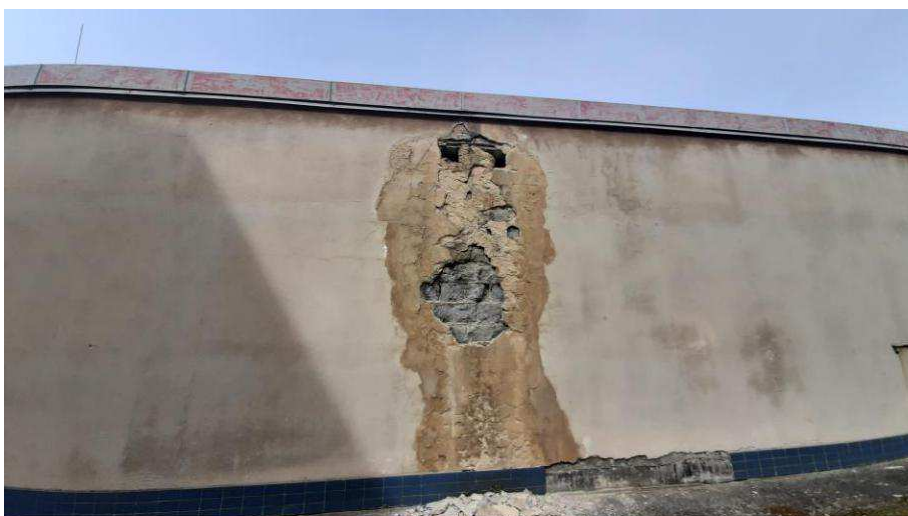
- **Na jihovýchodní straně auly** byla vlhkostí a mrazem masívně poškozená omítka (obr. č. 7). Ta byla opadaná a odkrývala jednak několik mělkých šterbinových úkrytů mezi tvárnicemi, jimiž je vyzděná celá tato budova, jednak **dva velké otvory v horní části, které by mohly sloužit jako úkryt ptákům, či netopýrům.**

*Obr. č. 7: Rozsáhlé poškození omítky na jihozápadní straně auly*

**Z důvodu předběžné opatrnosti je proto nutné na tyto otvory před započítím prací instalovat jednosměrnou uzávěru podle časového harmonogramu uvedenému v závěru.**
