# Zpráva o rizicích pro společnost Univerzita Jana Evangelisty Purkyně v Ústí nad Labem

**Duben 2025**

Ing. Petr MIROVSKÝ, LL.M.

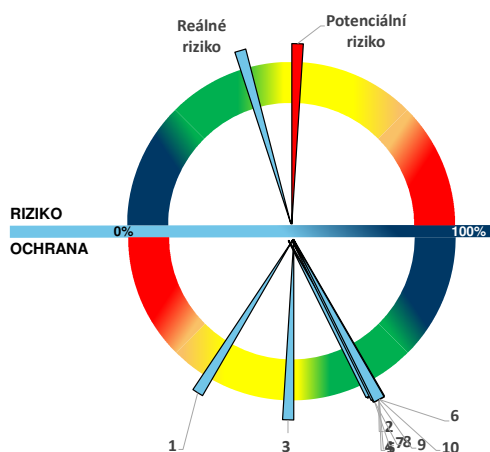
##### Požár

Zvýšené riziko požáru, případně výbuchu, je pouze ve vybraných laboratořích a zkušebnách, kde se pro testy využívají hořlavé látky, případně prostory servisu Fakulty strojního inženýrství. Ostatní prostory fakult a pracovišť jsou vystaveny běžným rizikům vzniku požáru zejména lidským zaviněním. Opatření proti vzniku požáru jsou organizačního i technického charakteru, dle fyzické prohlídky na velmi dobré úrovni.

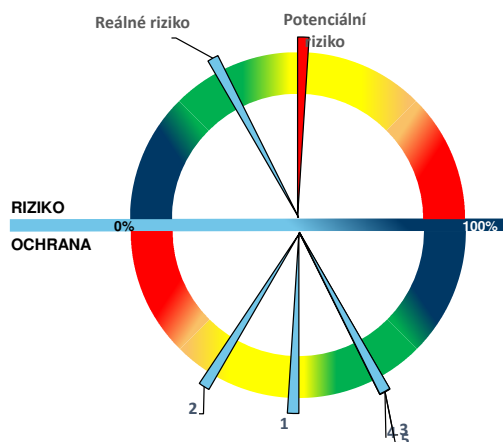
## Odcizení, vandalismus

Areál kampusu je volně přístupný veřejnosti, Objekty jsou pod EZS a CCTV systémem s monitoringem na centrální velin ostrahy, která je přítomna v režimu 24/7. I přes to nelze vyloučit pokusy o vniknutí s následným vandalizmem zejména ze strany současných či bývalých studentů.

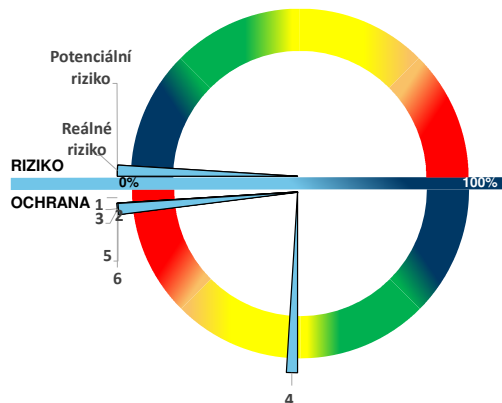
## Povodeň

Dle vyhodnocení software CatNet (SwissRe) se lokalita nachází mimo zónu ohrožení povodněmi.

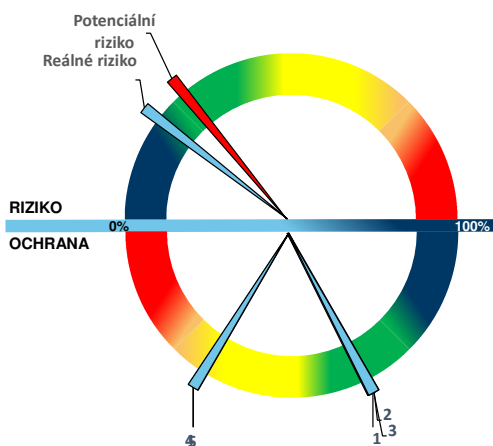
## Nebezpečné látky – ohrožení okolí

V relativní blízkosti kampusu UJEP se skutečně nachází průmyslový areál Spolchemie - Spolek pro chemickou a hutní výrobu, a.s. Přítomnost chemického závodu v blízkosti univerzitního kampusu představuje potenciální ohrožení v případě havárie s únikem nebezpečných chemických látek (např. chloru, amoniaku nebo jiných toxických plynů). Tato rizika jsou ošetřena zejména organizačně, a to havarijním plánováním ze strany Spolchemie, Ústeckého kraje a UJEP.

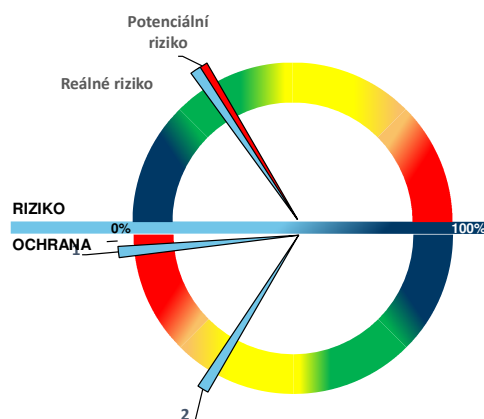
#### Živelní přerušení provozu

V případě rozsáhlého požáru nelze vyloučit přerušení provozu u jednotlivých objektů. V rámci činností by tak došlo k omezení provozu u vybraných laboratoří a zkušeben. Dobu výpadku lze předpokládat v rozsahu několika měsíců až cca 2 let, v závislosti na míře poškození.
